## RELATÓRIO DE ANÁLISE DE ACIDENTE DO TRABALHO

Consequência					Ano (4 dígitos)	UF	Nº do Relatório de Inspeção - RI (9 dígitos)
Fatal	X	Grave		Demais	2019	RS	30681536-2
<i>Fator de morbidade/mortalidade</i>							
Acidentes com Veículos						Quedas	
Contato com Máquinas e Equipamentos						Explosão	
Impacto						Contato com seres vivos	
Exposição a fatores que dificultam a respiração <b>(ENGOLFAMENTO por grãos)</b>					X	Exposição à energia elétrica	
Exposição a Agentes Físicos						Exposição a Agentes Biológicos	
Exposição a outras Situações Geradoras de Doenças						Contato com Fogo, Superfície ou Substâncias Quentes	
Exposição a Agentes Químicos

Nº de trabalhadores acidentados: 01	
Data do Acidente: 14/08/2019	Hora aproximada: 11h
Local do Acidente: Silo de armazenagem de grãos nº 09 no estabelecimento da empresa	
Tipo de Acidente: Típico (fatal)	
Entrevistados que contribuíram para a análise:  - técnica em segurança do trabalho; - estivador, supervisor de entrada em espaços confinados; - estivador, colega em atividade com a vítima na data do acidente; - estivador, colega que ajudou a localizar o corpo da vítima no interior do silo;	  - Soldado do Corpo de Bombeiros de Santia

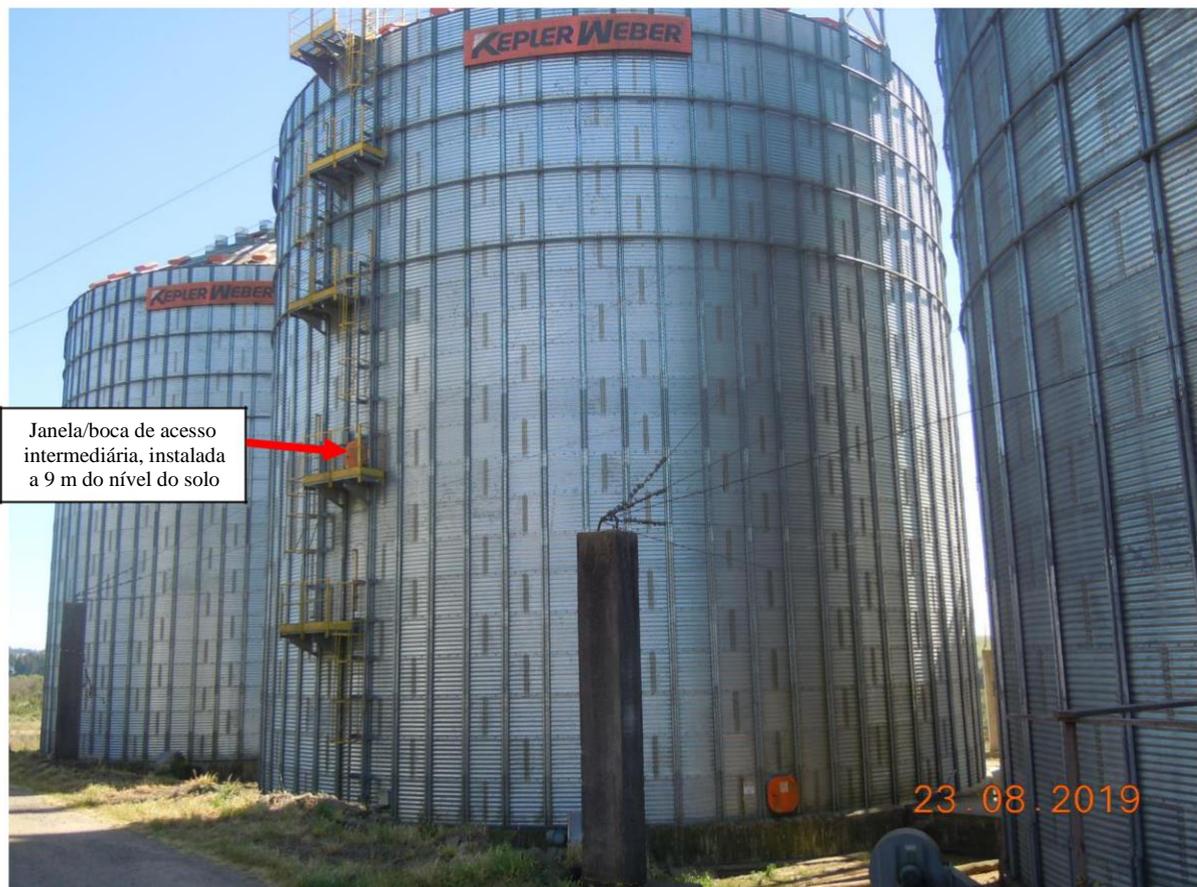
Figura 6. Silo de armazenamento de grãos nº 09 – local de acesso pelos trabalhadores.

O acesso de trabalhadores ao interior do silo normalmente ocorria pela janela/boca de visita intermediária, na lateral ao silo, que está localizada a uma altura de cerca de 9 metros em relação ao solo. As Figura 5 e 6, apresentam a visão lateral dos silos de armazenamento de grãos.

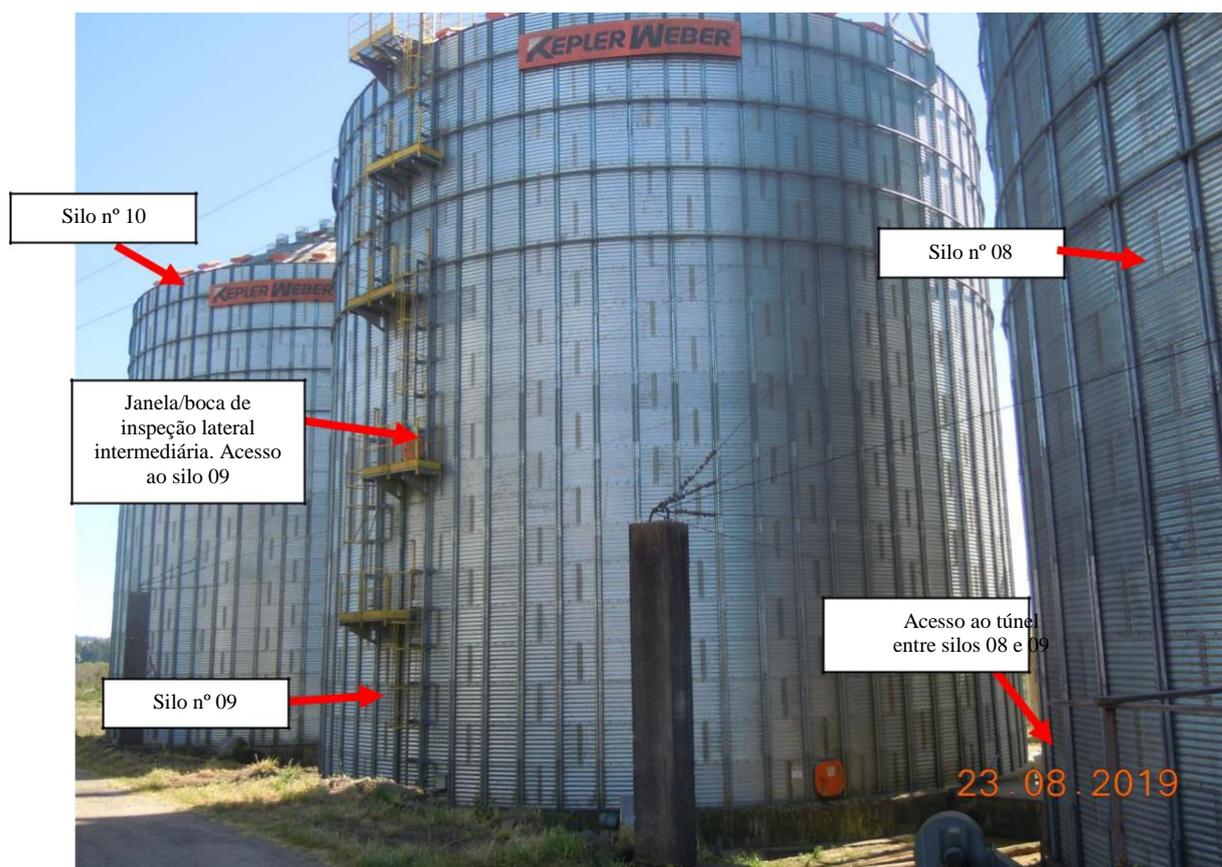
Figura 7. Esquematização dos acessos realizados pelos trabalhadores.

No dia 14/08/2019, o trabalhador F. B. Paiva, iniciou sua jornada diária de trabalho às 7h29min, conforme registro do cartão ponto. Na mesma data, o trabalhador foi designado para auxiliar o colega S. R. Martins na atividade de descarga do silo 09. As informações aqui descritas sobre a dinâmica do acidente são baseadas no depoimento gravado do trabalhador S., que foi a pessoa que desenvolvia a atividade com o acidentado. Segundo ele, a atividade envolve o carregamento de caminhões por meio de silo-pulmão, demandando o uso de pelo menos dois empregados, que necessitam acompanhar o carregamento dos caminhões, mudar de posição o carrinho de descarga dos silos, verificar se houve trancamentos de descarga, realizar destrancamentos e acompanhar a movimentação do produto. Com relação ao silo nº 09, já havia sido realizada a descarga pelas bocas excêntricas e/ou deslocadas, mais próximas do acesso ao túnel, entre os silos 08 e 09. Após a descarga parcial pelas bocas deslocadas, foi movimentado o carro de despejo para iniciar a descarga da boca central. Em determinado momento do descarregamento pela boca central do silo houve o trancamento do fluxo dos grãos pela presença de um “torrão” na boca de descarga. Os trabalhadores tentaram realizar o destrancamento por meio de barras metálicas por baixo do silo, porém, não conseguiram. Nesse momento, a vítima F. acessou o interior do silo e o colega S. acessou o interior do túnel, ambos com o objetivo de destrancar a descarga da soja. A Figura 7 esquematiza os acessos realizados pelos trabalhadores.

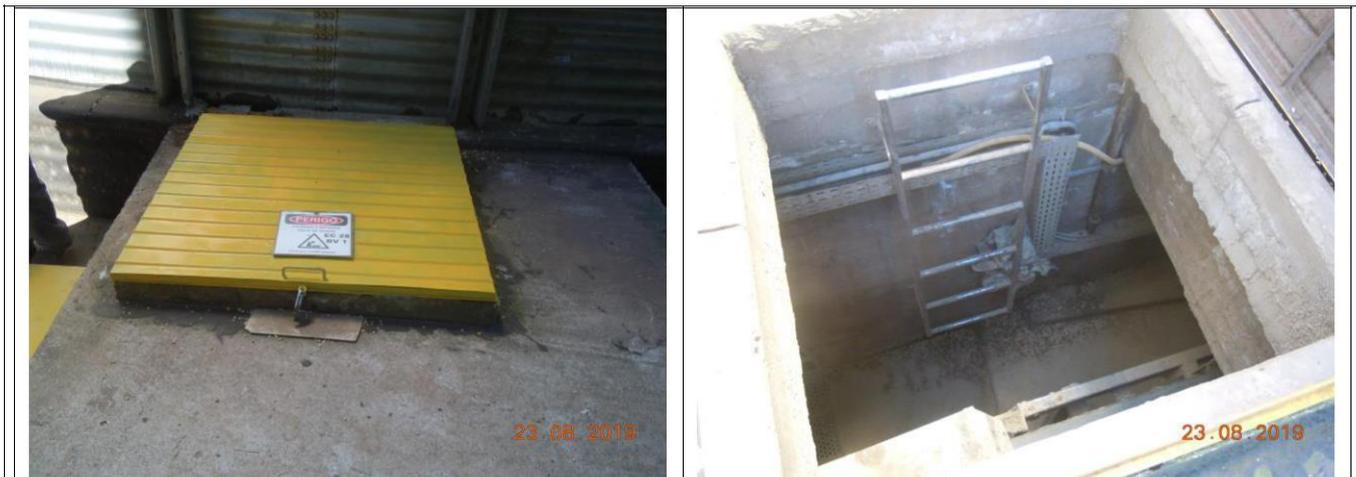
Figura 8. Janela de acesso ao túnel

A Figura 8 mostra a janela/escotilha de acesso ao túnel, por meio do qual foi tentado o destrancamento, sem sucesso, da boca de descarga central do silo 09. A escotilha de acesso ao interior do túnel está localizada entre os silos 08 e 09.

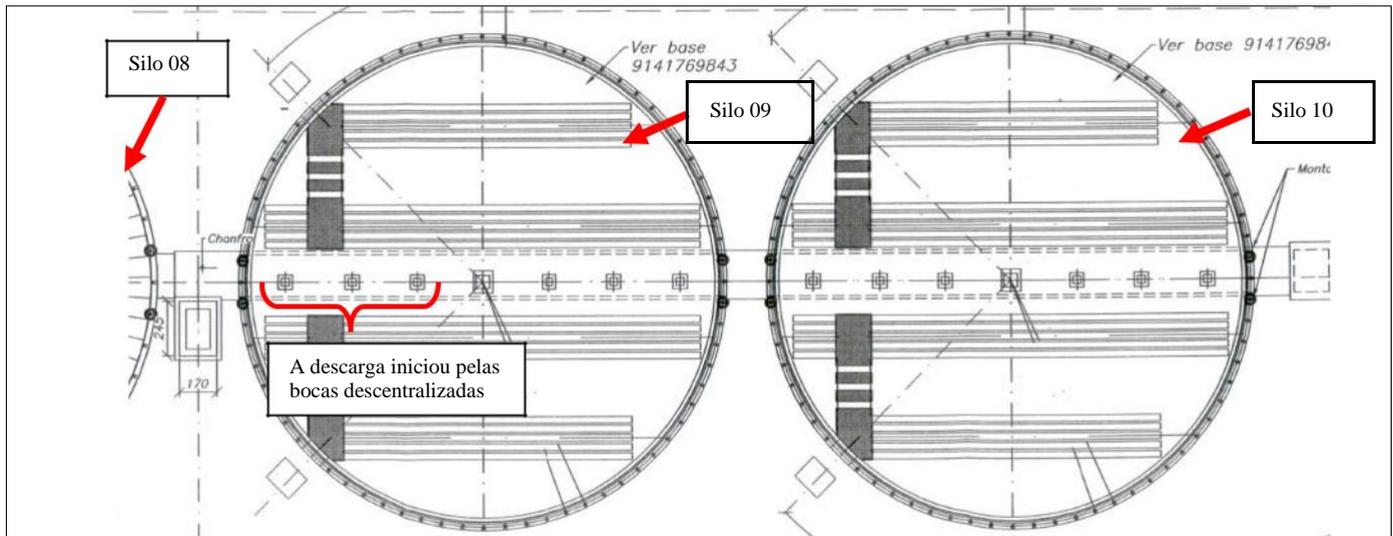
Figura 11. Desenho de posicionamento dos silos e procedimento de descarga adotado pela empresa.  
Fonte: projeto da base do silo.

No momento do acidente a descarga do silo estava sendo realizada em contrário à recomendação do manual, pois foi iniciada pelo registro/boca mais próxima à lateral/extremidade do silo 09, ou seja, descarga excêntrica, pelo bocal mais distante do centro do silo, conforme Figura 11.

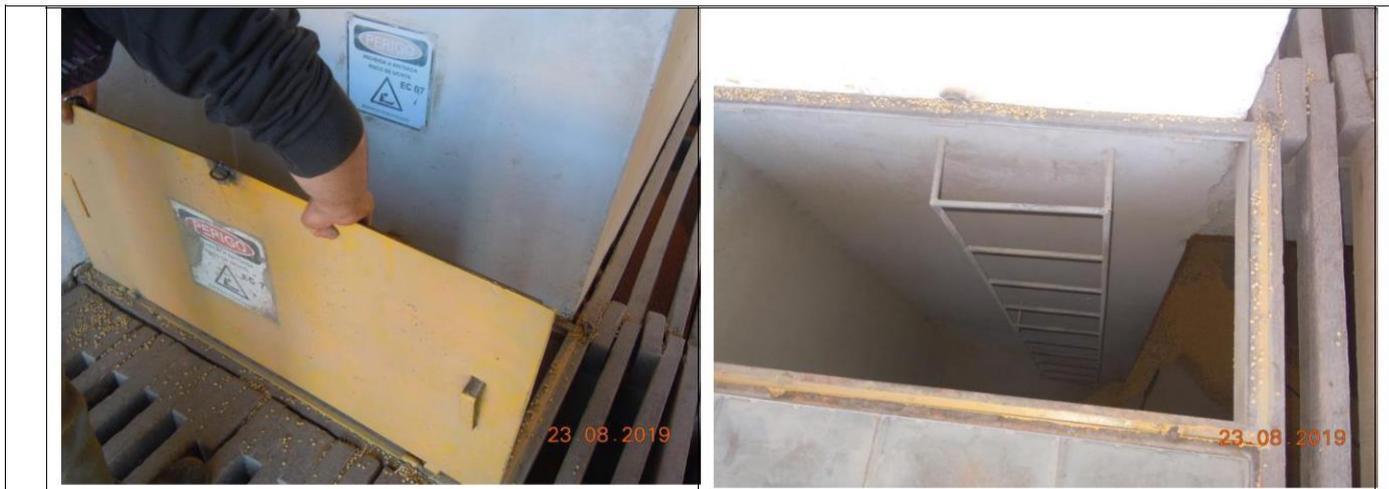
A deficiência das capacitações fica evidente pela análise das Permissões de Entrada e Trabalho - PET emitidas. A PET nº 521, emitida em 16/04/2019 (antes do acidente), para a atividade de limpeza do espaço confinado nº 07 – moega nº 01 localizada ao lado do secador, indica diversas incompatibilidades com a realidade da instalação física e documentação do estabelecimento. Embora a inexistência de procedimentos e equipamentos de resgate, o preenchimento da PET indica Sim, disponível. Embora a inexistência de pontos de ancoragem destinados a viabilizar a instalação e operação de movimentadores de pessoas, no acesso da moega, o preenchimento da PET indica Sim, disponível. Embora a inexistência de linha de vida para trabalhadores autorizados nos acesso e saída da moega, o preenchimento da PET indica Sim, disponível. Embora a inexistência de sistema de linha de vida a ser utilizado por equipe de emergência, a PET indica Sim, disponível (não havia sequer equipe de emergência designada e treinada). A Figura 13, registros fotográficos obtidos durante a inspeção física em 23/08/2019, ilustram a ausência de ancoragem para sistema de resgate e ausência de sistema de linha de vida para trabalhadores autorizados e eventual equipe de resgate. A condição real da instalação, para o uso de duplo talabarte ancorado nos degraus da escada tipo marinheiro, dificulta e/ou inviabiliza operações de resgate por movimentadores de pessoas pois mantém o trabalhador preso na estrutura da escada.

Figura 13. Ausência de ancoragem para sistema de resgate e ausência de sistema de linha de vida
