DDS – Análise de Acidentes

Soterramento em Moega

Fonte: Superintendência Regional do

Trabalho – MT

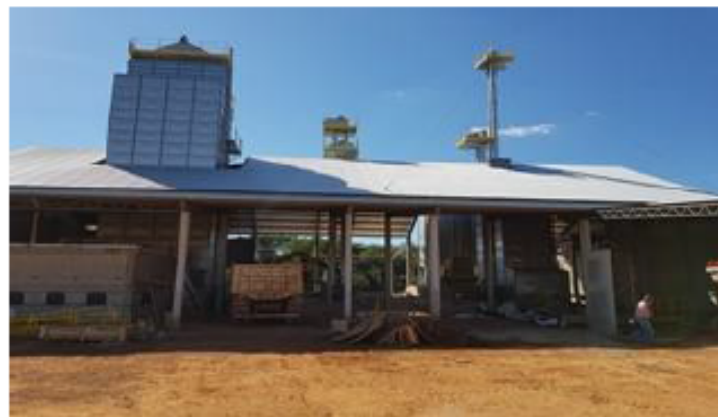
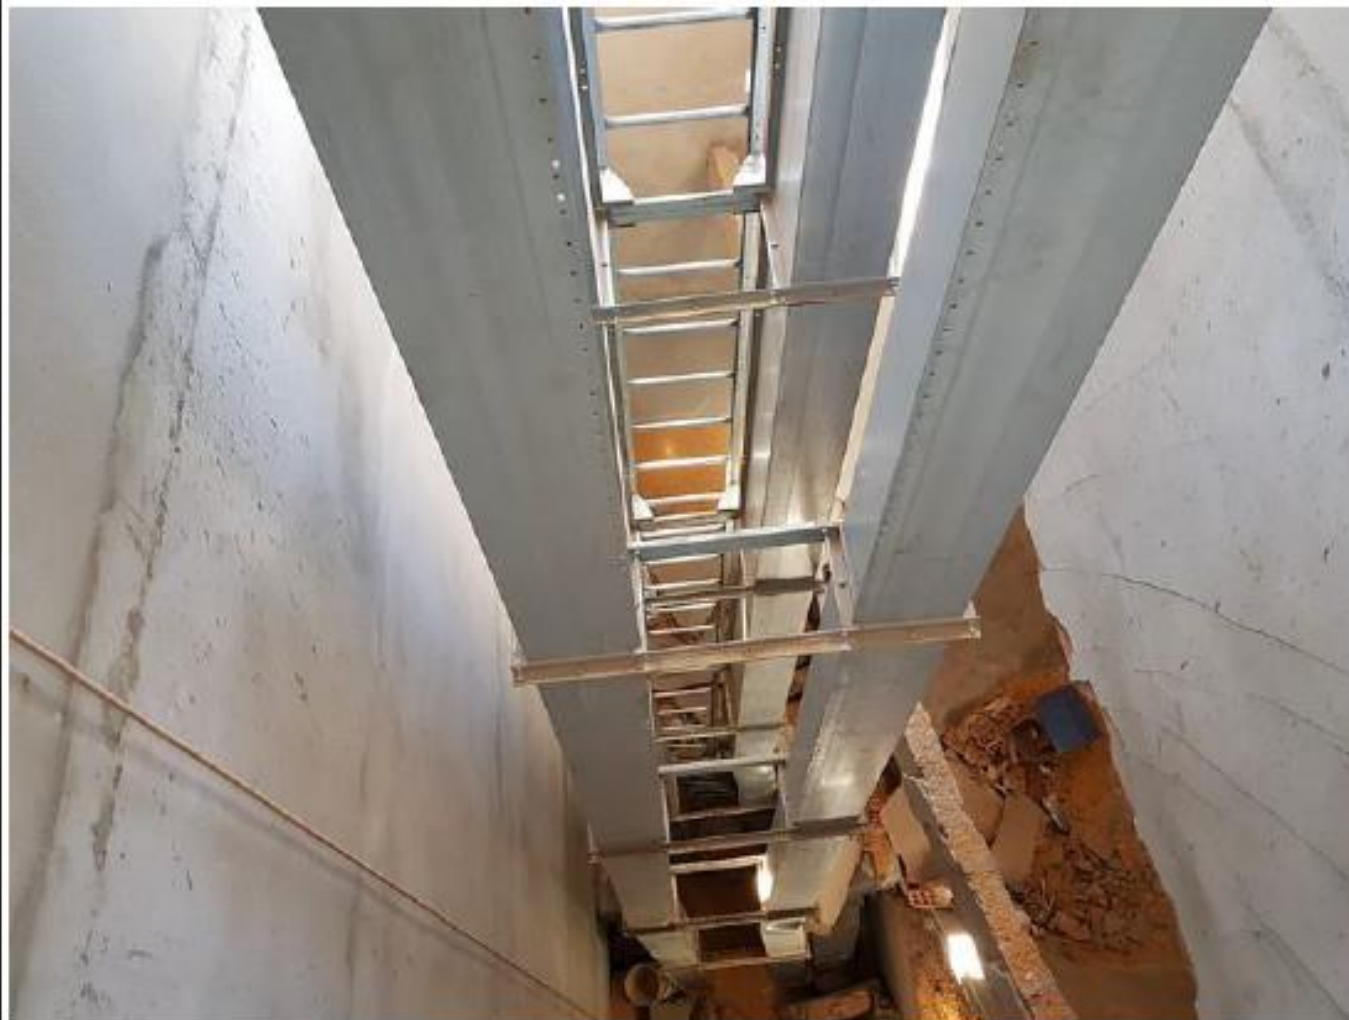
Fato é que a parede da moega não suportou a carga de milho, ruiu, e culminou com a morte do trabalhador.

Foto da parede do poço do elevador e da moega que desmoronou, com o peso dos grãos de milho, em cima do trabalhador.

Note-se que a viga contendo estrutura de aço continuou no local, só caiu a parte de alvenaria que não foi projetada para suportar carga e sim fazer um papel de vedação.

A estrutura, segundo o projeto, deveria ter sido feita em concreto armado (concreto e aço).

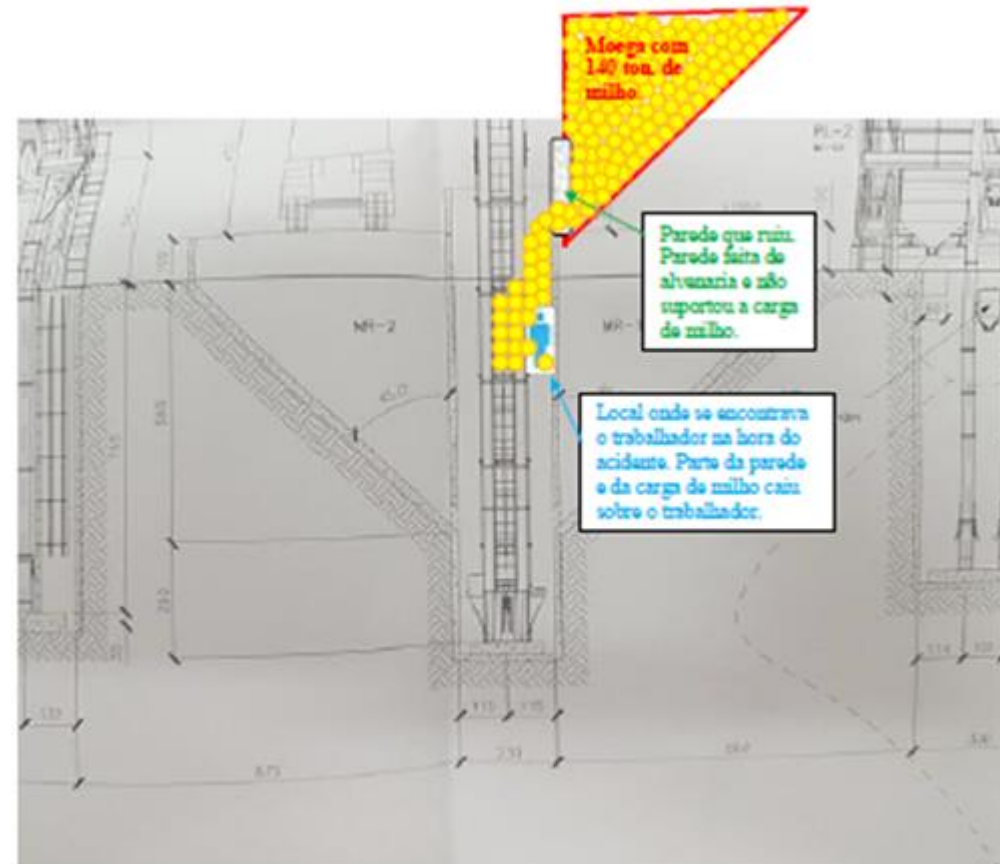
Os projetos construtivo e arquitetônico eram conflituosos, em uma planta e no memorial descritivo havia informação de que as paredes deveriam ser construídas com concreto armado CA 22 MPA com espessura de 15 a 20 cm; o projeto arquitetônico mostrava uma parede de alvenaria com vigas que foi opção adotada pela empresa. A moega é projetada para grande carga de grãos e logicamente deveria suportar a carga de grãos, não há nos projetos nem no memorial um cálculo de carga para esta parede que foi construída de alvenaria.

Fato é que a parede da moega não suportou a carga de milho, ruiu, e culminou com a morte do trabalhador.

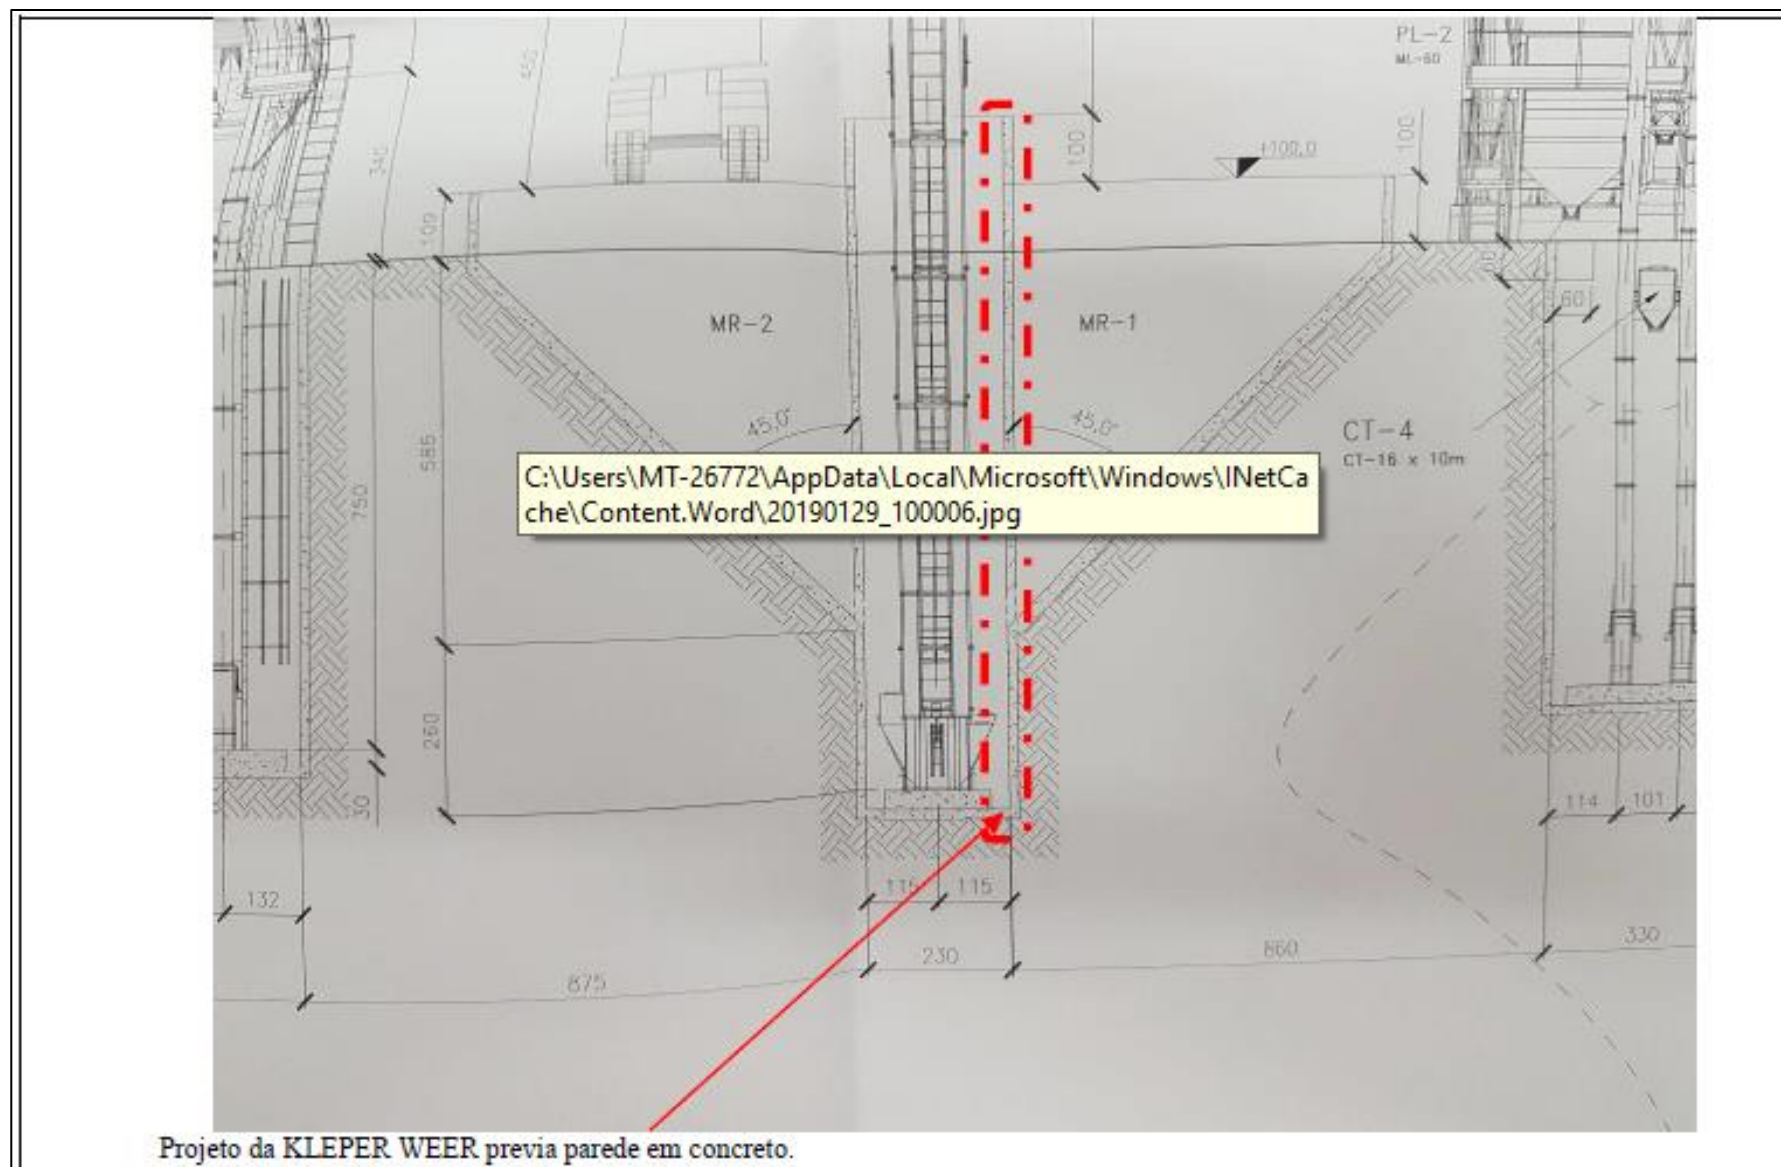
Memorial descritivo previa que a parede do poço do elevador seria construída em concreto armado C.A. 22MPA com espessura de 15 a 20cm.

itadas em alvenaria de tijolos cerâmicos furados, 1 vez, assentados com argamassa 1:2:6 (cimento, cal e areia).
- 5-2- As paredes de poços para elevadores e túneis de descarga: serão executadas em concreto armado C.A. 22 MPA, com espessura variando de 15 a 20cm.
- 5-3- As paredes da fornalha: serão executadas em parte com tijolos cerâmicos maciços, 1 vez, e/ou refratários; assentados com argamassa comum 1:2:6 (cimento, cal e areia) e/ou argamassa refratária industrial.

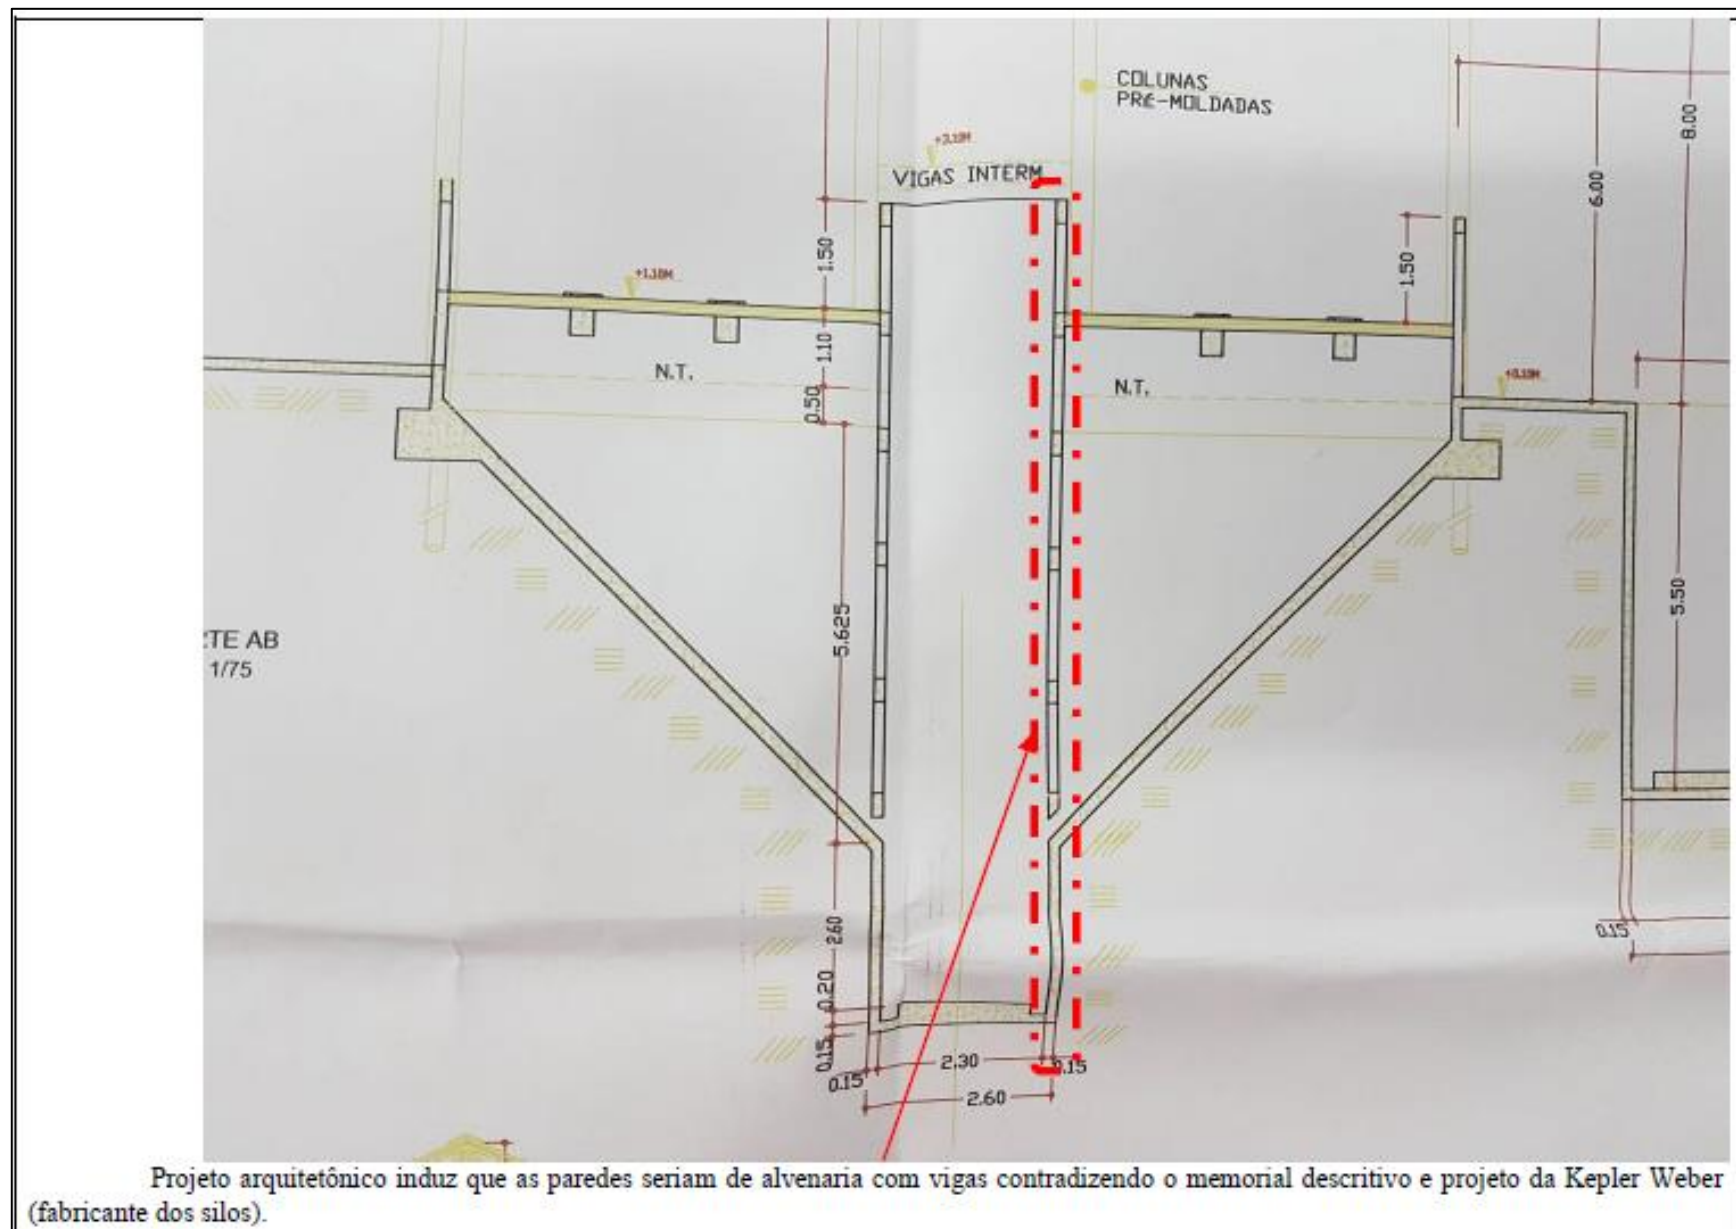
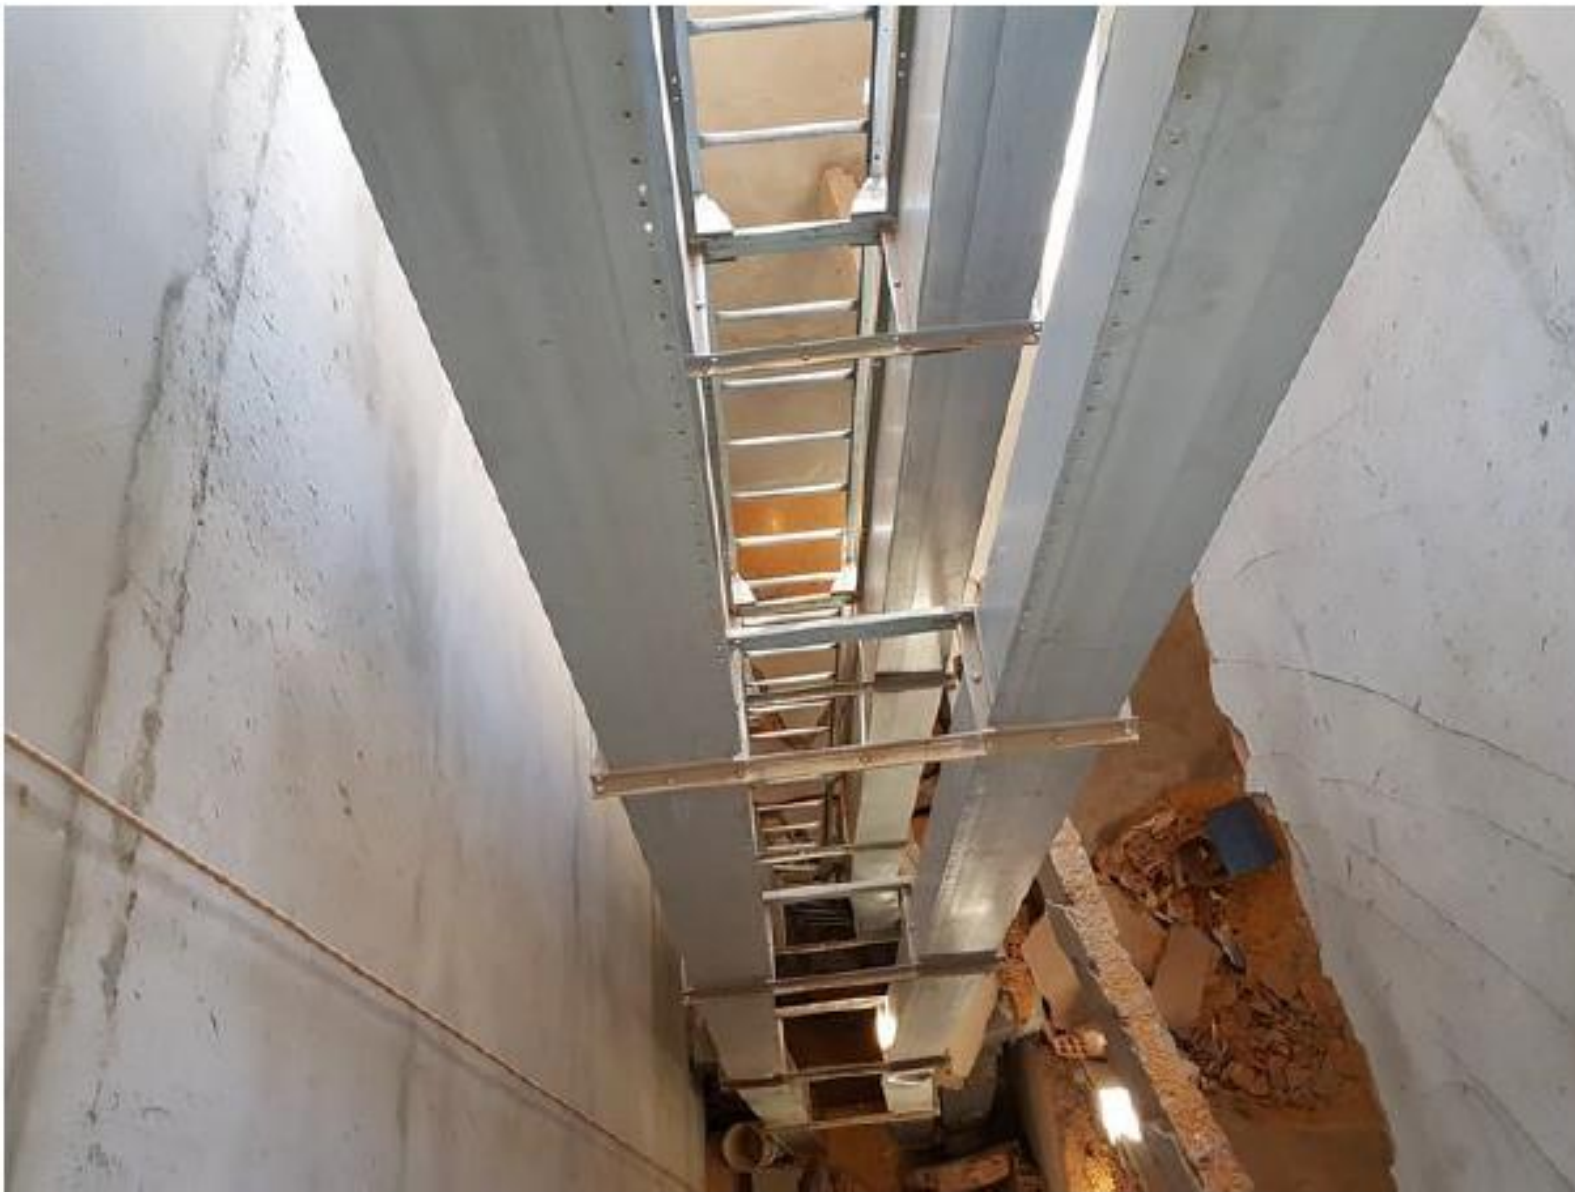
Foto da parede que ruiu e poço do elevador de grãos.

Acontece que as paredes não foram construídas conforme o projeto e desabaram, juntamente com partes da estrutura de concreto, em cima do trabalhador que faleceu.
