ANÁLISE DE ACIDENTE DO TRABALHO

<i>Conseqüência</i>					<i>Ano</i>	<i>UF</i>	<i>N. do RI</i>
Fatal	<input checked="" type="checkbox"/>	Grave		Demais	2018	MT	30366192-5
<i>Fator de morbi/mortalidade</i>							
Agentes Químicos, Físicos, Biológicos						Quedas	
Corrente Elétrica					<input checked="" type="checkbox"/>	Soterramento, Desabamento, Desmoroamento	
Impacto, Contato, Penetração						Transporte	
Incêndio, Explosão, Queimadura						Violência	
Máquinas, Ferramentas, Equipamentos						Outros

Nº de trabalhadores acidentados: 01	
Data do Acidente: 09/02/2018	Hora aproximada: 21:30h
Local do Acidente: BR Izidoro Piveta – Zona Rural. (Nos fundos da cerâmica) – Lucas do Rio Verde – MT.	
Tipo de Acidente: Fatal	
Entrevistados que contribuíram para a análise.	- Funcionários e o proprietário da empresa
Documentos examinados	Documentos pessoais do acidentado; documentos profissionais do trabalhador acidentado; Laudo Técnico de exame pericial da POLITEC; Boletim de ocorrência policial, CAT nº 2018.053.104-2/01 e atestado de óbito.

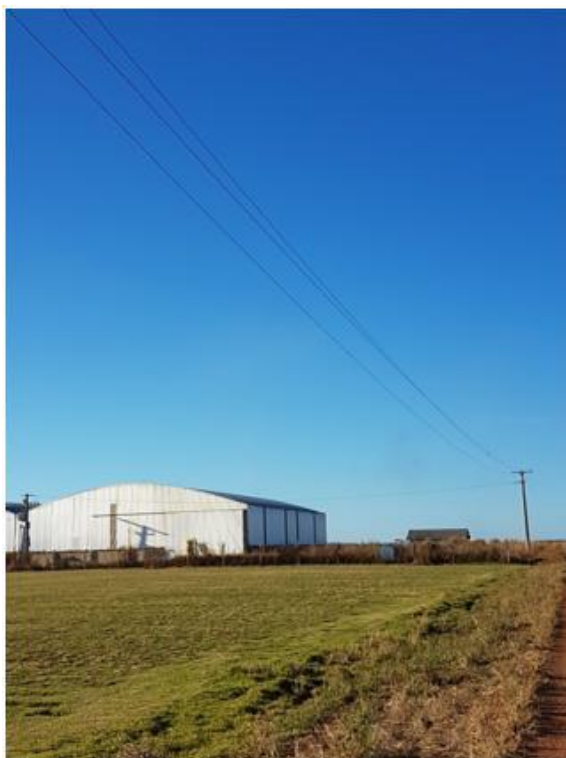
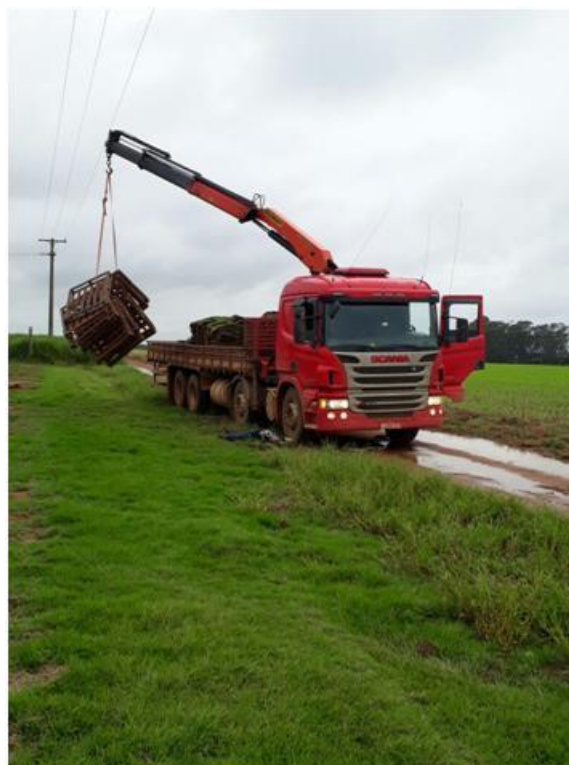
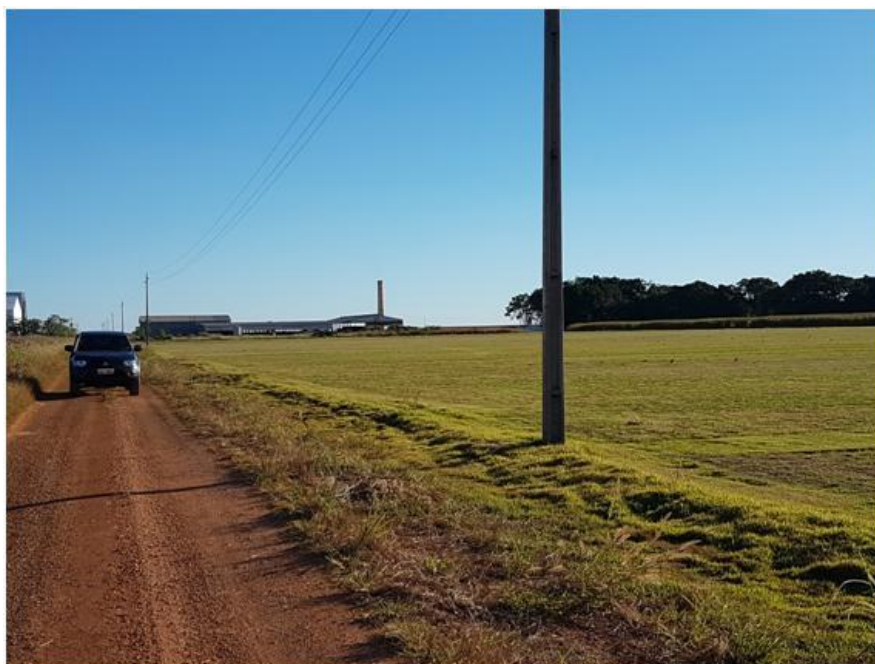
Trata-se de área arrendada pela empresa para plantio de grama na cidade de Lucas do Rio Verde-MT.

A área é cercada de um lado por postes energizados com alta tensão (13KV), e por outro lado faz fundos com a cerâmica.

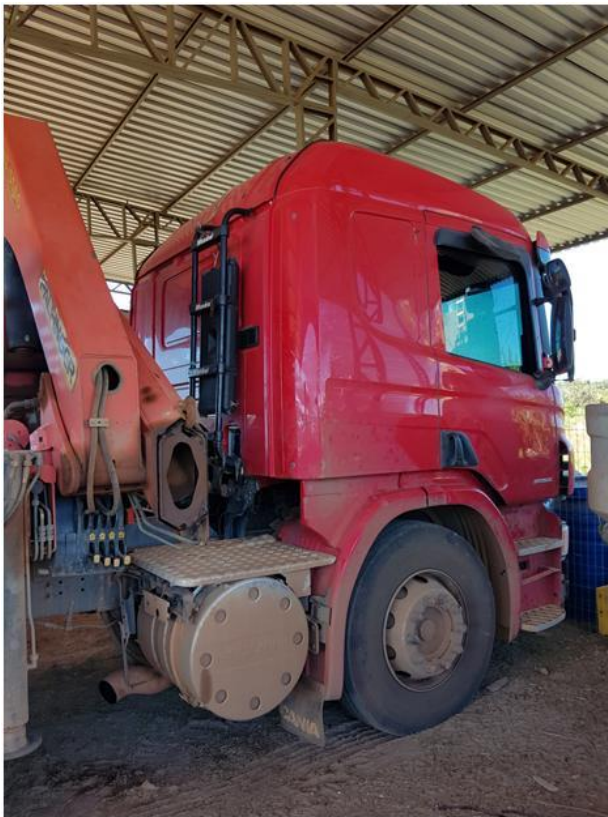
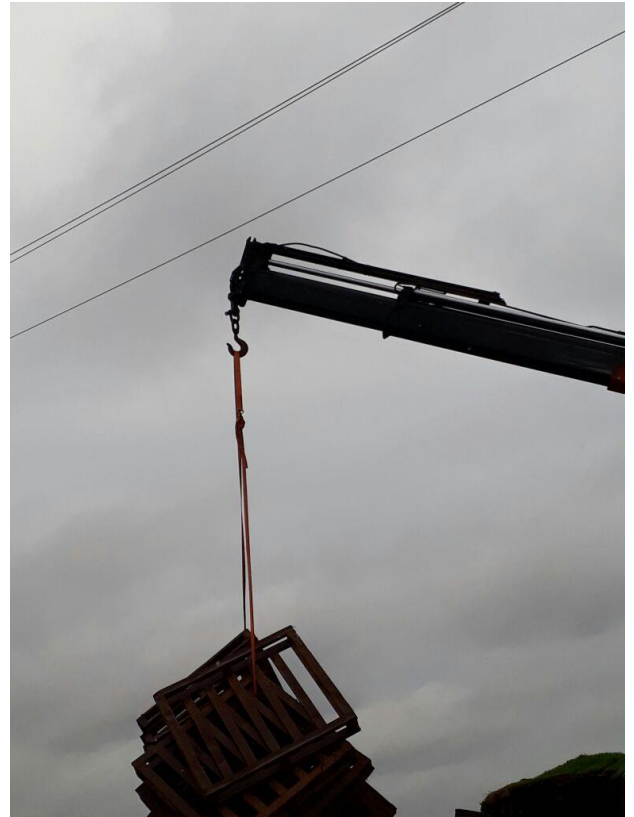
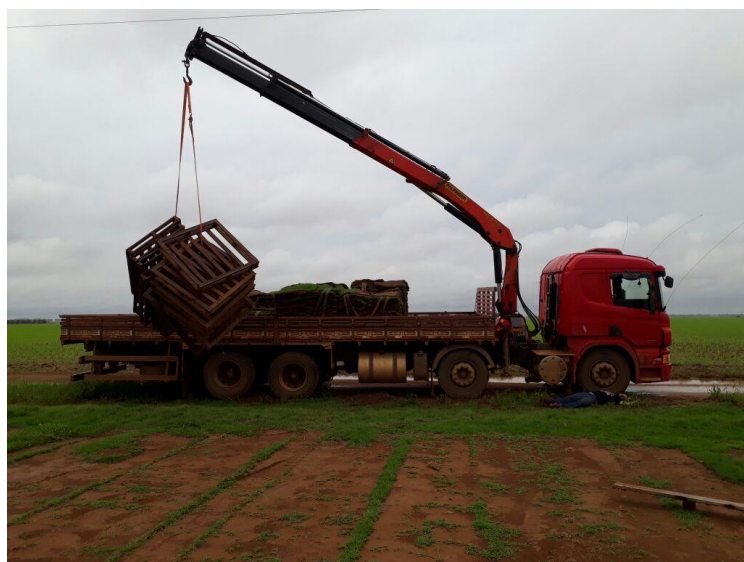
O trabalhador acidentado foi até o local de plantio de grama para fazer a retirada de uns pallets que lá se encontravam.

A atividade do trabalhador consistia em retirar os pallets metálicos, que se encontravam em uma das áreas de plantio, com a utilização de um caminhão munck, e levá-los para outra área de plantio da empresa onde seriam recolhidas as placas de grama e arranjadas nestes pallets para posterior entrega ao cliente.

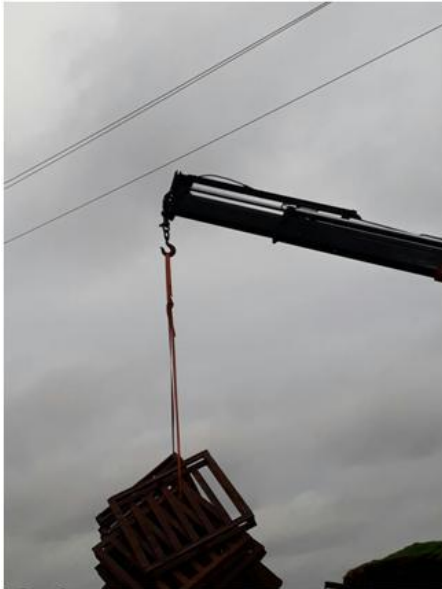
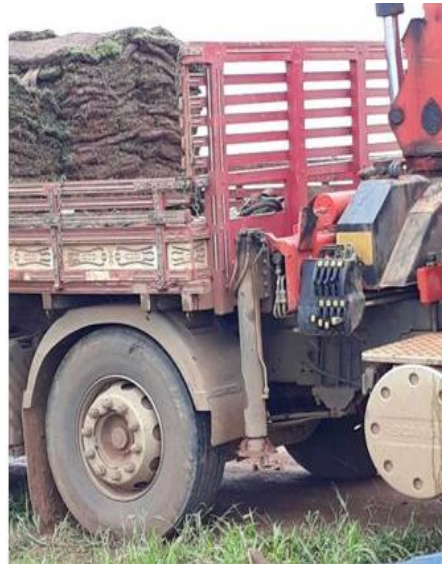
A vítima, B. Francisco G., se dirigiu a uma das áreas de plantio da empresa na 6ª feira (09/02/2018) à noite, por conta própria, para adiantar o serviço que deveria realizar no sábado. Era noite e chovia, o trabalhador deixou o caminhão ligado e não baixou as sapatas que estabilizam o caminhão. Em seguida o trabalhador movimentou o guindaste, colocou os pallets na cinta, e qdo erguia os pallets o “braço do guindaste” ficou próximo à rede de energia e, por indução, a corrente elétrica passou através deste, vindo a ocasionar choque elétrico e, conseqüentemente, o óbito do trabalhador que manejava o guindaste.

Como estava sozinho na hora do acidente, o trabalhador somente foi encontrado no dia seguinte, pela manhã, pelo proprietário do terreno.

8.3.1 Improvisação: Trabalhador acostumado com o serviço (rotineiro) sequer baixou as sapatas que poderiam ter servido como aterramento da energia elétrica.

8.5.2 Falta de aterramento elétrico.

8.5.4 Sistemas de proteção em máquinas, equipamentos, ferramentas inativados, suprimidos, desligados ou burlados. Não havia proteção coletiva, aterramento, no caminhão para trabalho próximo a rede de energia.
