## RELATÓRIO DE ANÁLISE DE ACIDENTE DO TRABALHO

Consequência					Ano (4 dígitos)	UF	Nº do Relatório de Inspeção - RI (9 dígitos)
Fatal	X	Grave		Demais	2019	RS	30681536-2
<i>Fator de morbidade/mortalidade</i>							
Acidentes com Veículos						Quedas	
Contato com Máquinas e Equipamentos						Explosão	
Impacto						Contato com seres vivos	
Exposição a fatores que dificultam a respiração <b>(ENGOLFAMENTO por grãos)</b>					X	Exposição à energia elétrica	
Exposição a Agentes Físicos						Exposição a Agentes Biológicos	
Exposição a outras Situações Geradoras de Doenças						Contato com Fogo, Superfície ou Substâncias Quentes	
Exposição a Agentes Químicos

Nº de trabalhadores acidentados: 01	
Data do Acidente: 14/08/2019	Hora aproximada: 11h
Local do Acidente: Silo de armazenagem de grãos nº 09 no estabelecimento da empresa	
Tipo de Acidente: Típico (fatal)	
Entrevistados que contribuíram para a análise:  - técnica em segurança do trabalho; - estivador, supervisor de entrada em espaços confinados; - estivador, colega em atividade com a vítima na data do acidente; - estivador, colega que ajudou a localizar o corpo da vítima no interior do silo;	  - Soldado do Corpo de Bombeiros de Santia

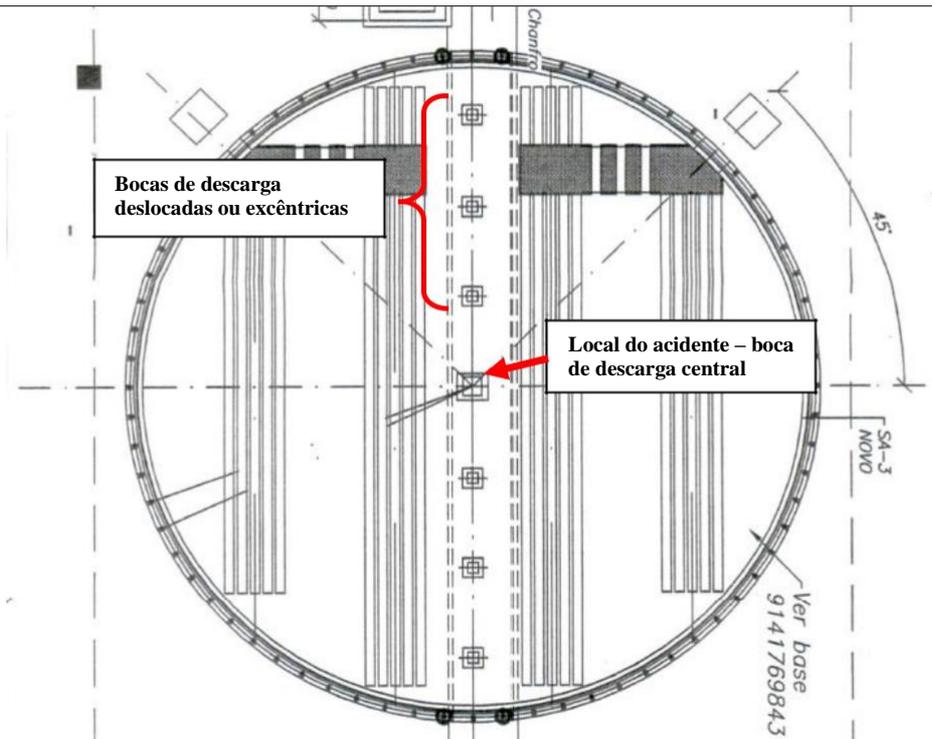
Figura 2. Esquemática das bocas existentes na base do silo. Fonte: projeto da base do silo.

O descarregamento gravitacional dos grãos ocorre pelas bocas e/ou registros localizados na base de cada silo, conforme esquema a seguir. Conforme declarações prestadas pelos colegas da vítima, entrevistados pela fiscalização, o acidente ocorreu no descarregamento da boca central do silo 09, como se observa na Figura 2.

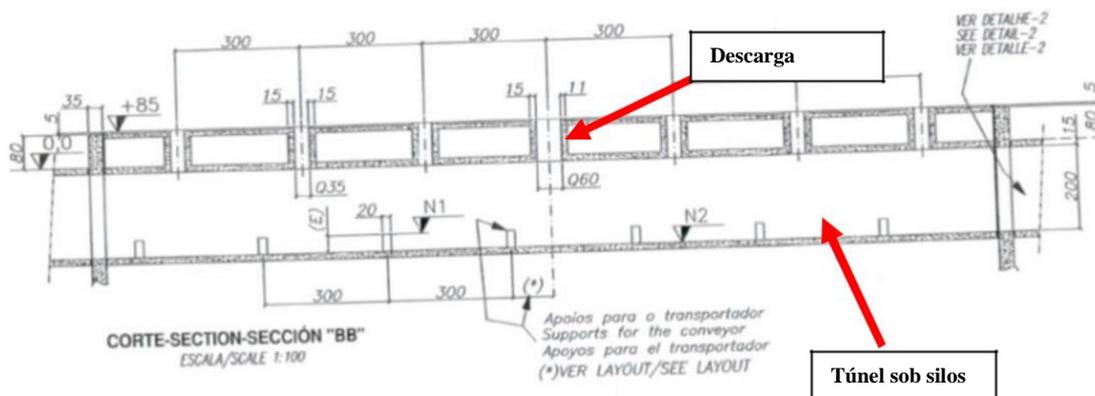
Figura 3. Corte lateral com esquematização das bocas de descarga e do túnel sob silos. Fonte: projeto da base do silo.

A base do silo é composta por 07 bocas de descarga, instaladas internamente ao túnel, conforme Figura 3, e posicionadas sobre a esteira transportadora.

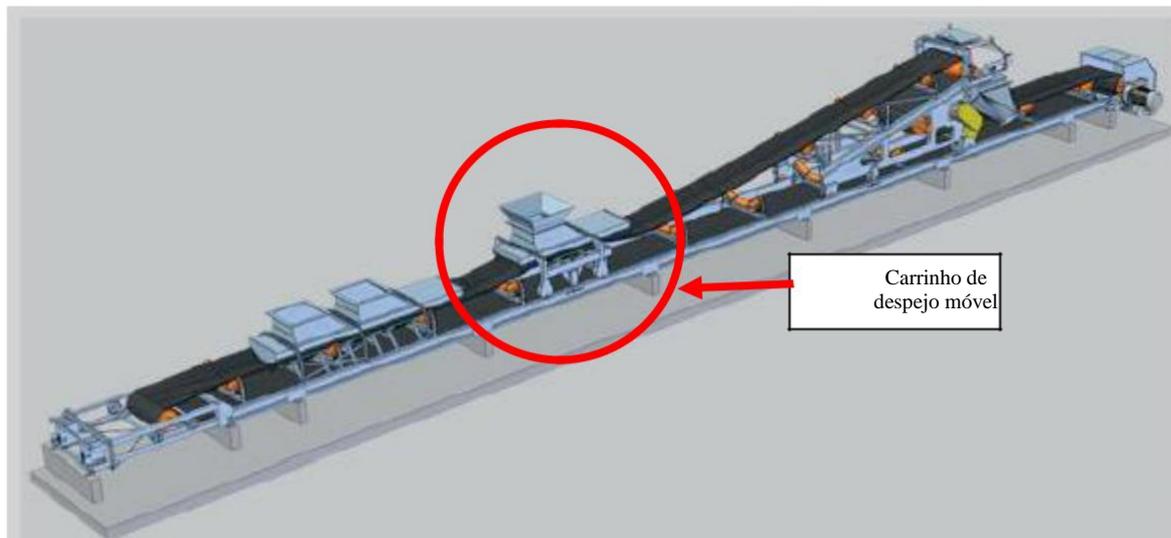
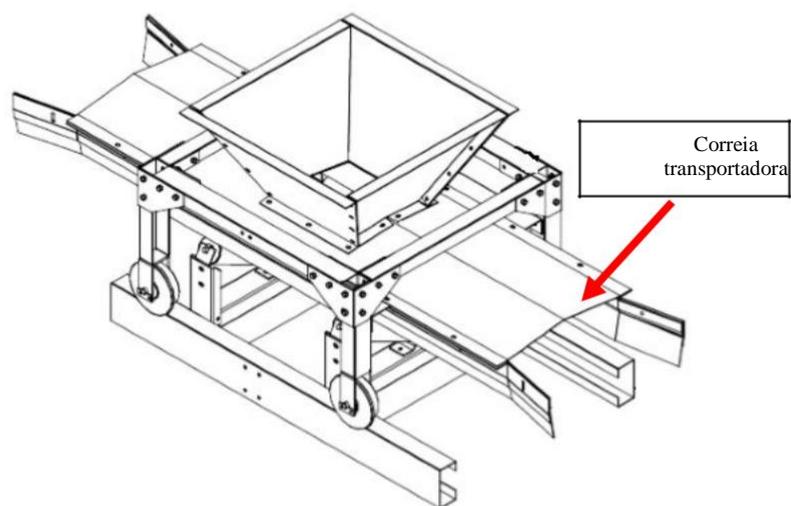
Figura 4. “Carrinho” usado no túnel para auxiliar no descarregamento do silo

No interior do túnel, entre a base dos silos e a correia transportadora, é posicionado um “carrinho”, denominado carro de despejo, que é um dispositivo móvel que direciona o produto na esteira e evita que caia e se espalhe no interior do túnel. As bocas da base do silo são usadas em sequência no descarregamento e esse “carrinho” é colocado abaixo da boca que está aberta para descarregar. Esse equipamento auxilia no direcionamento correto do fluxo dos grãos para a correia que fará o transporte. Na Figura 4 é mostrado um conjunto de esteira transportadora e carrinho de despejo, obtido do catálogo de produtos do fabricante do silo (Kepler Weber Industrial S/A) e um detalhe mais completo de carrinho

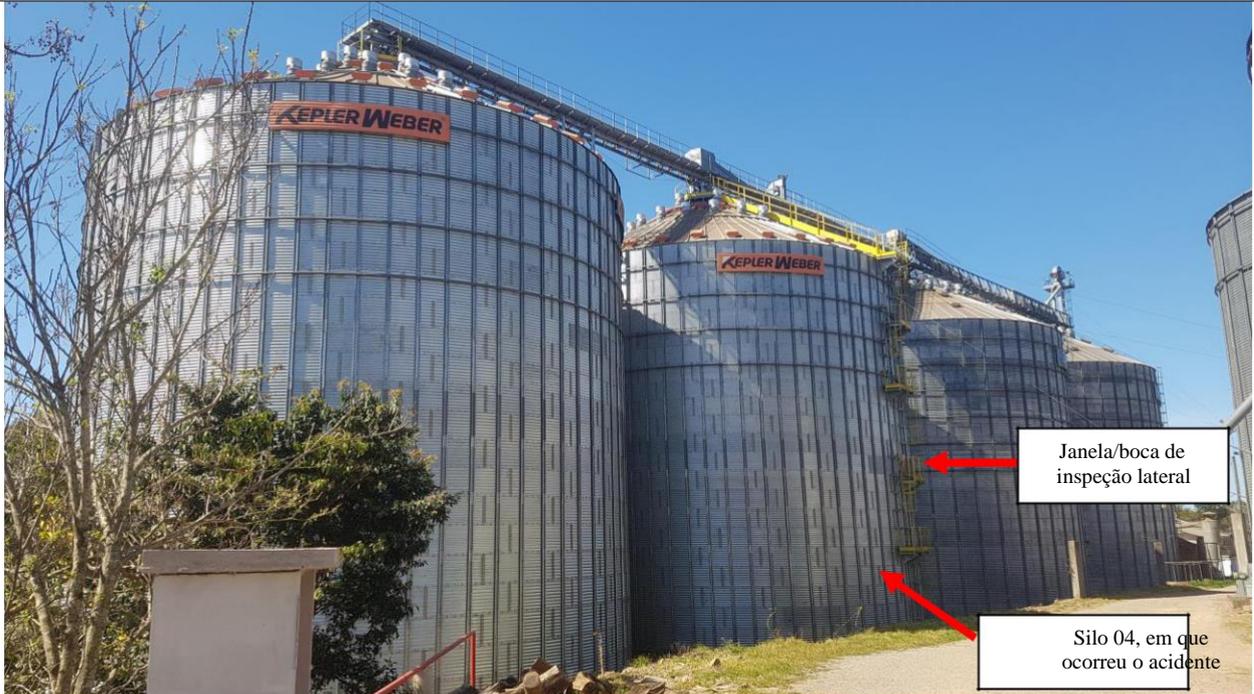
Figura 5. Silos de armazenamento de grãos.

O acesso de trabalhadores ao interior do silo normalmente ocorria pela janela/boca de visita intermediária, na lateral ao silo, que está localizada a uma altura de cerca de 9 metros em relação ao solo. As Figura 5 e 6, apresentam a visão lateral dos silos de armazenamento de grãos.

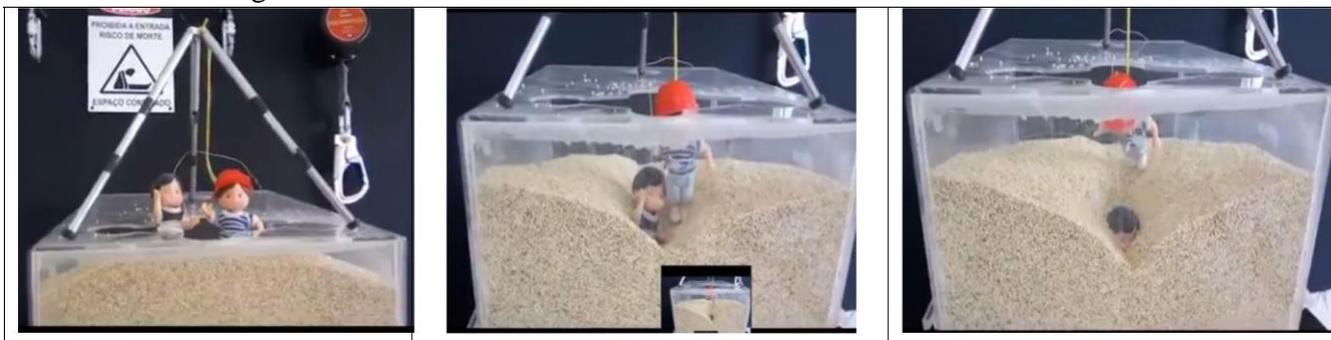
Figura 9. Simulação de um engolfamento por grãos. (Disponível em <https://www.youtube.com/watch?v=sJiVmzM0kQU>)

O acidentado sofreu um APRISIONAMENTO seguido de ENGOLFAMENTO. Conforme o item 3 Termos e Definições da ABNT NBR 16577:2017 (Espaço Confinado – Prevenção de acidentes, procedimentos e medidas de proteção):

A Figura 9 a seguir simula como ocorre o processo de engolfamento por grãos no interior de um silo. Na imagem à esquerda estão dois bonecos, sendo que um deles está conectado a um ponto de ancoragem. Na imagem central observa-se que ocorre a movimentação da massa de grãos a partir da abertura inferior da caixa (semelhante ao que ocorreu com o acidentado Fabio Barcelos Paiva) e o boneco sem proteção individual é aprisionado e começa a ser engolfado. Já na imagem à direita o boneco está totalmente engolfado pelos grãos, enquanto que o boneco ancorado fica em suspensão acima da massa de grãos.

Apesar de um dos bonecos não ter sido engolfado pelo uso de cinto de segurança conectado a ponto de ancoragem, a condição ideal é que não seja permitido caminhar sobre a massa de grãos em silo e/ou realizar o destrancamento da descarga pelo interior do silo. Devem ser adotadas medidas preventivas que melhorem o sistema de limpeza do produto antes do armazenamento e, da mesma forma, melhorem o controle de umidade e temperatura dos grãos. O controle do tempo de estocagem nos silos e o controle de umidade e temperatura do produto armazenado, por exemplo, podem eliminar e/ou reduzir os eventos de trancamento da descarga, que estão exigindo acessos adicionais dos trabalhadores no interior dos túneis e silos, em condições de acentuado risco, para realizar os serviços de destrancamento do fluxo de grãos.
