DDS – Análise de Acidentes

Soterramento em Moega

Fonte: Superintendência Regional do

Trabalho – MT

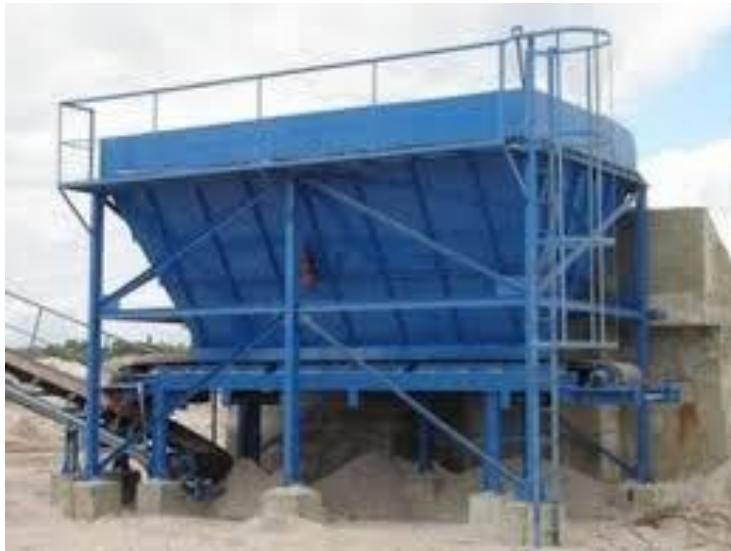
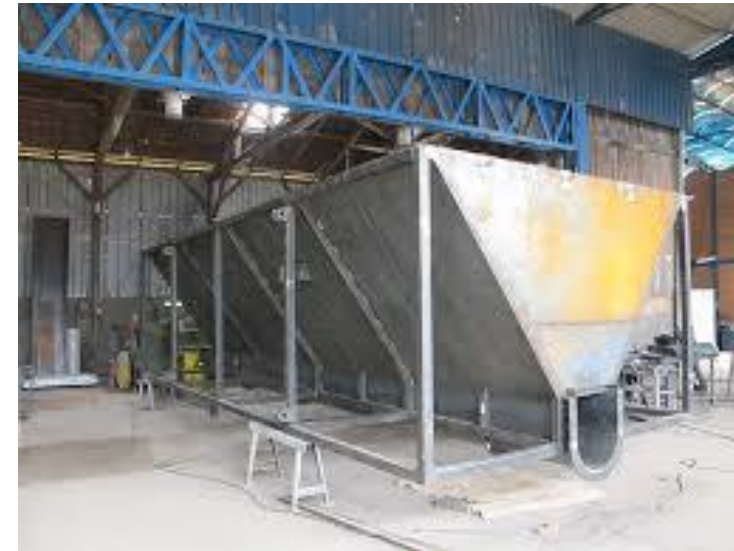
Trabalhador laborava na montagem dos elevadores de grãos, no silo da fazenda Santa Fátima, na cidade de Primavera do Leste-MT, quando parte da estrutura da moega, com grãos de milho, colapsou e soterrou o trabalhador.

Fato é que a parede da moega não suportou a carga de milho, ruiu, e culminou com a morte do trabalhador.
