DDS – Análise de Acidentes

Soterramento

ANÁLISE DE ACIDENTE DO TRABALHO

O acidente ocorreu na obra de EXECUÇÃO DE OBRAS INFRAESTRUTURA URBANA CONSTITUÍDO DE PAVIMENTAÇÃO ASFÁLTICA E DE DRENAGEM PROFUNDA DE ÁGUAS PLUVIAIS, no trecho da Av. Coronel Arthur Borges, na cidade de Rosário Oeste - MT.

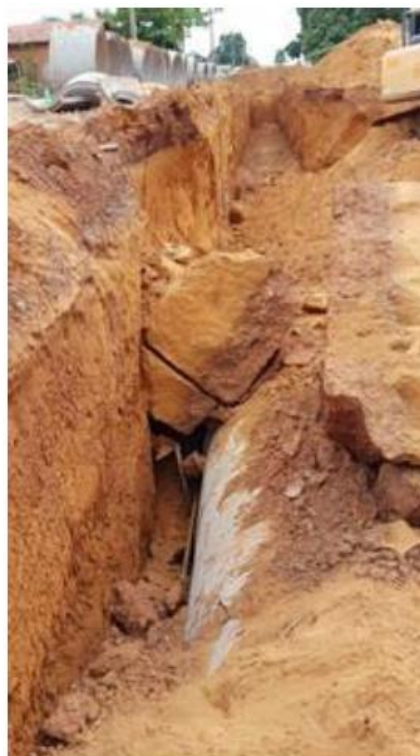
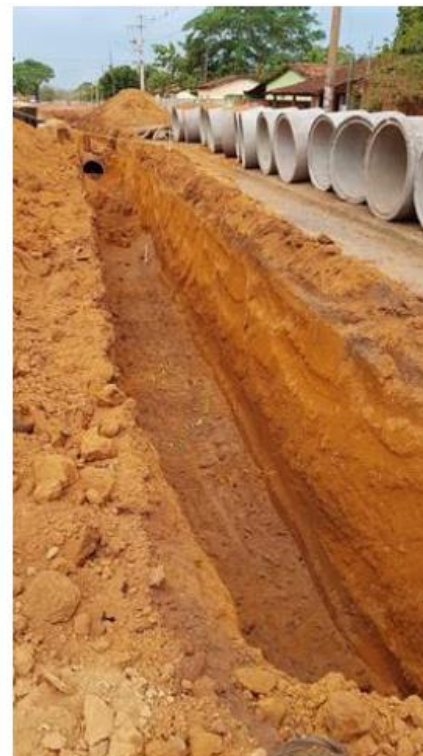
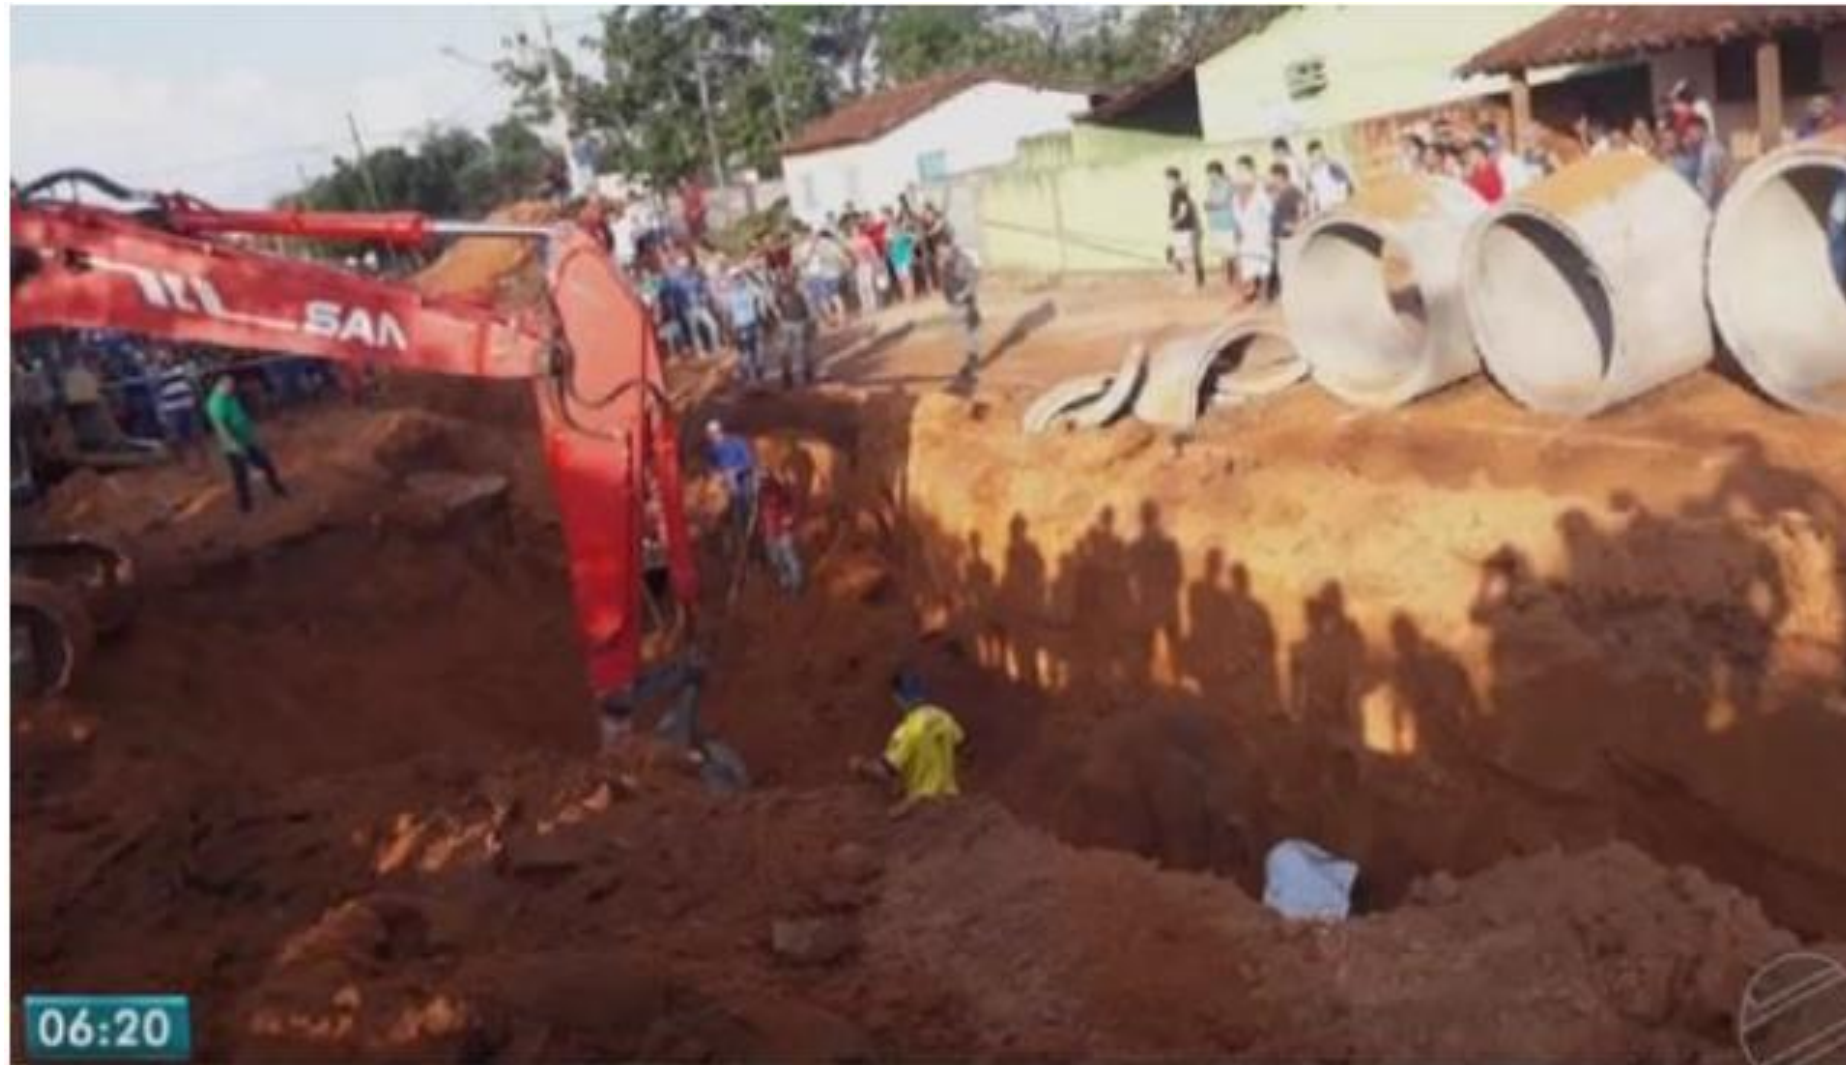
A empresa estava fazendo escavação para na rua para colocação de tubulação de água pluvial a uma profundidade de 3,5 m quando parte da parede da estrutura de terra desmoronou sobre os trabalhadores.

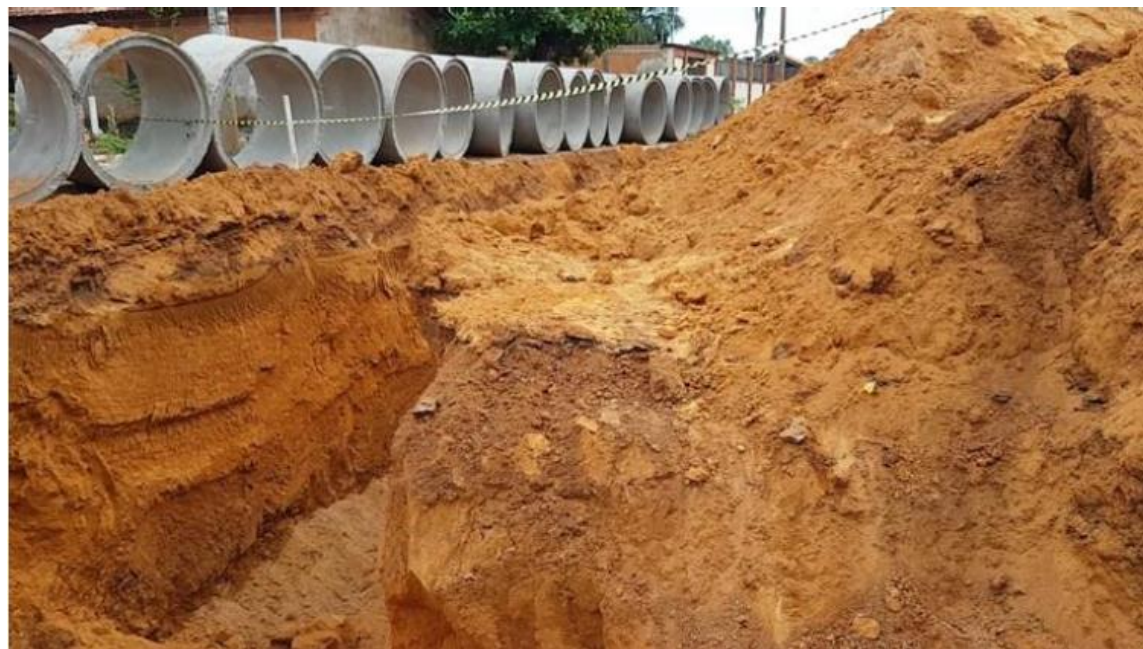
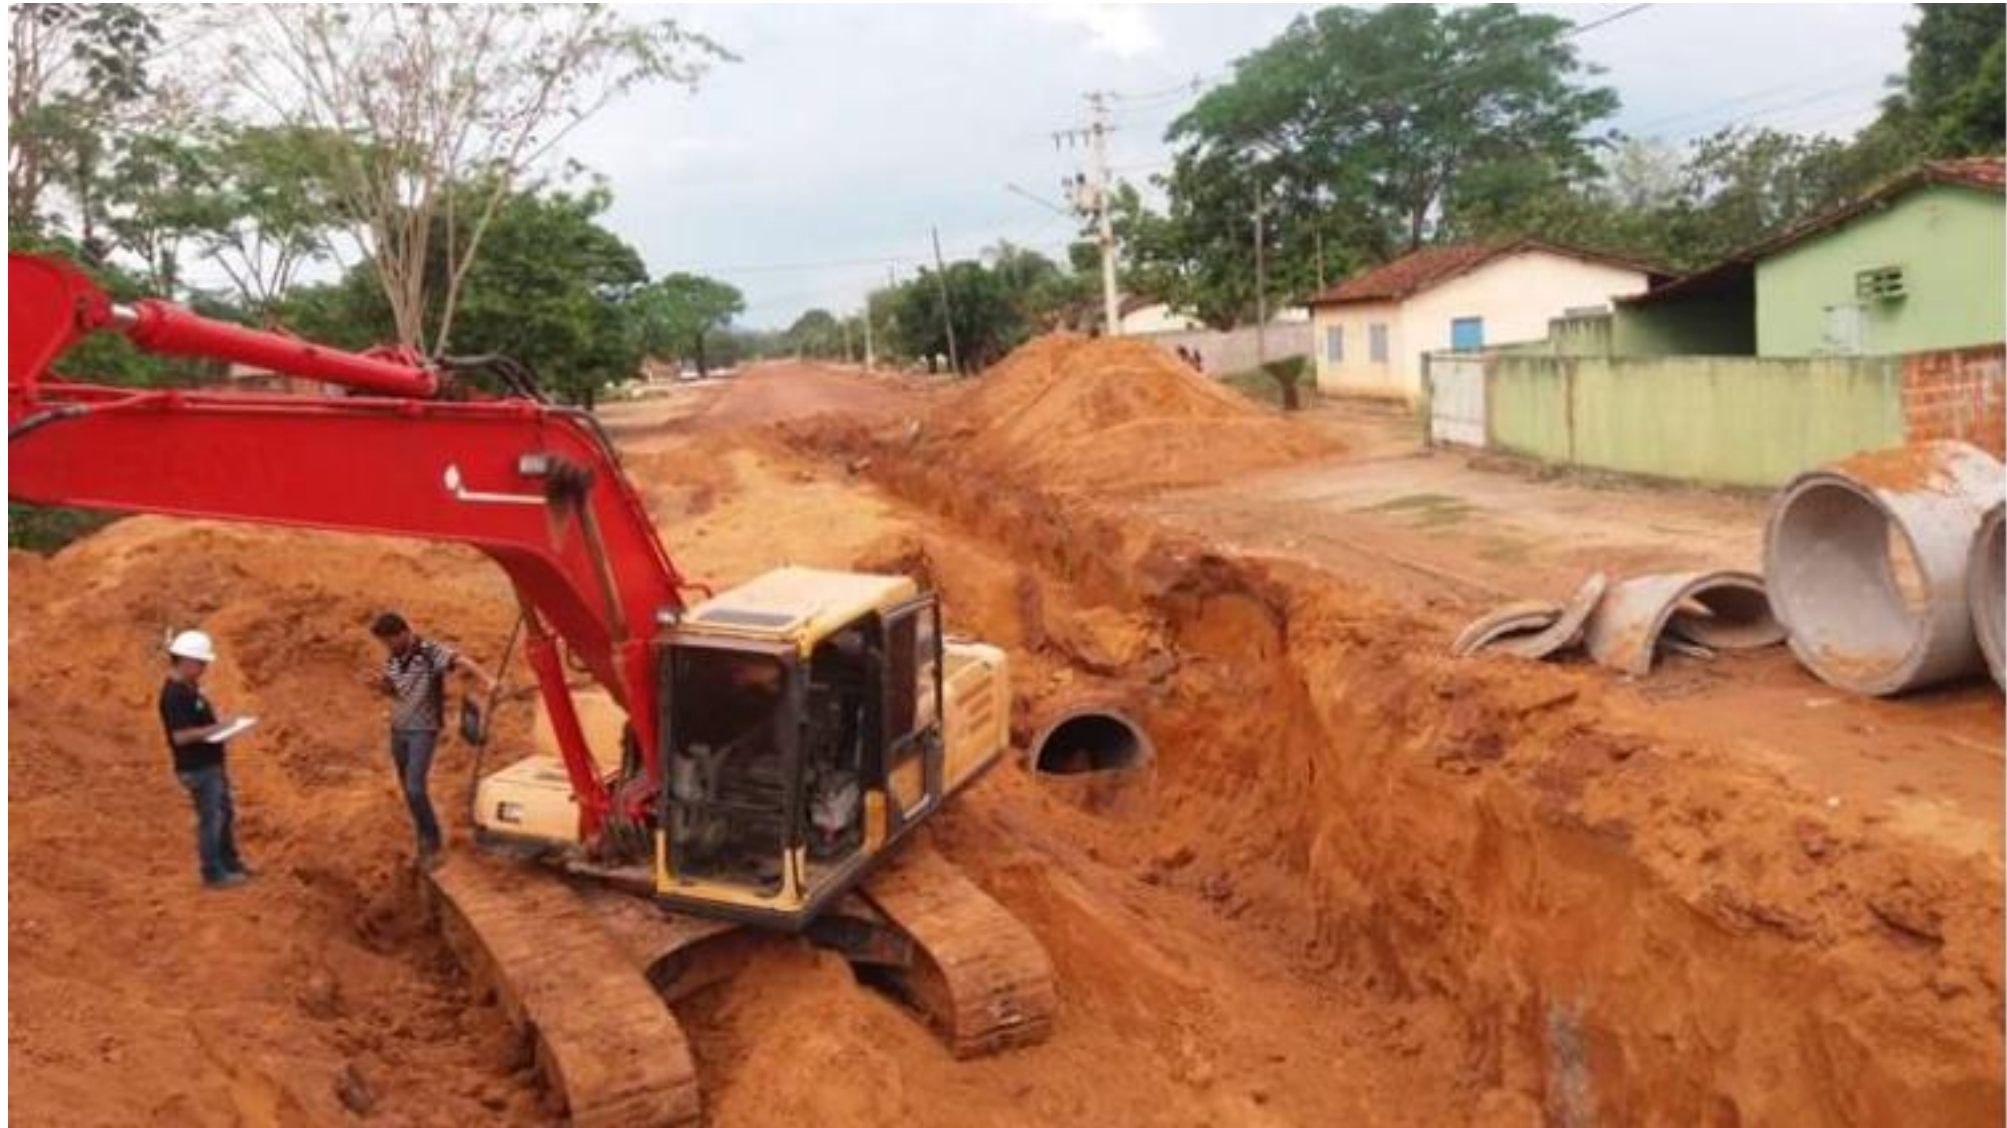
A atividade consistia em fazer uma vala de aproximadamente 3,5 m de profundidade para colocação das tubulações de escoamento de água pluvial. Após as escavações, as manilhas eram colocadas dentro da vala com o auxílio de uma retroescavadeira. Os trabalhadores direcionavam as manilhas na vala e em seguida faziam o encaixe e o fechamento entre as manilhas com o concreto.

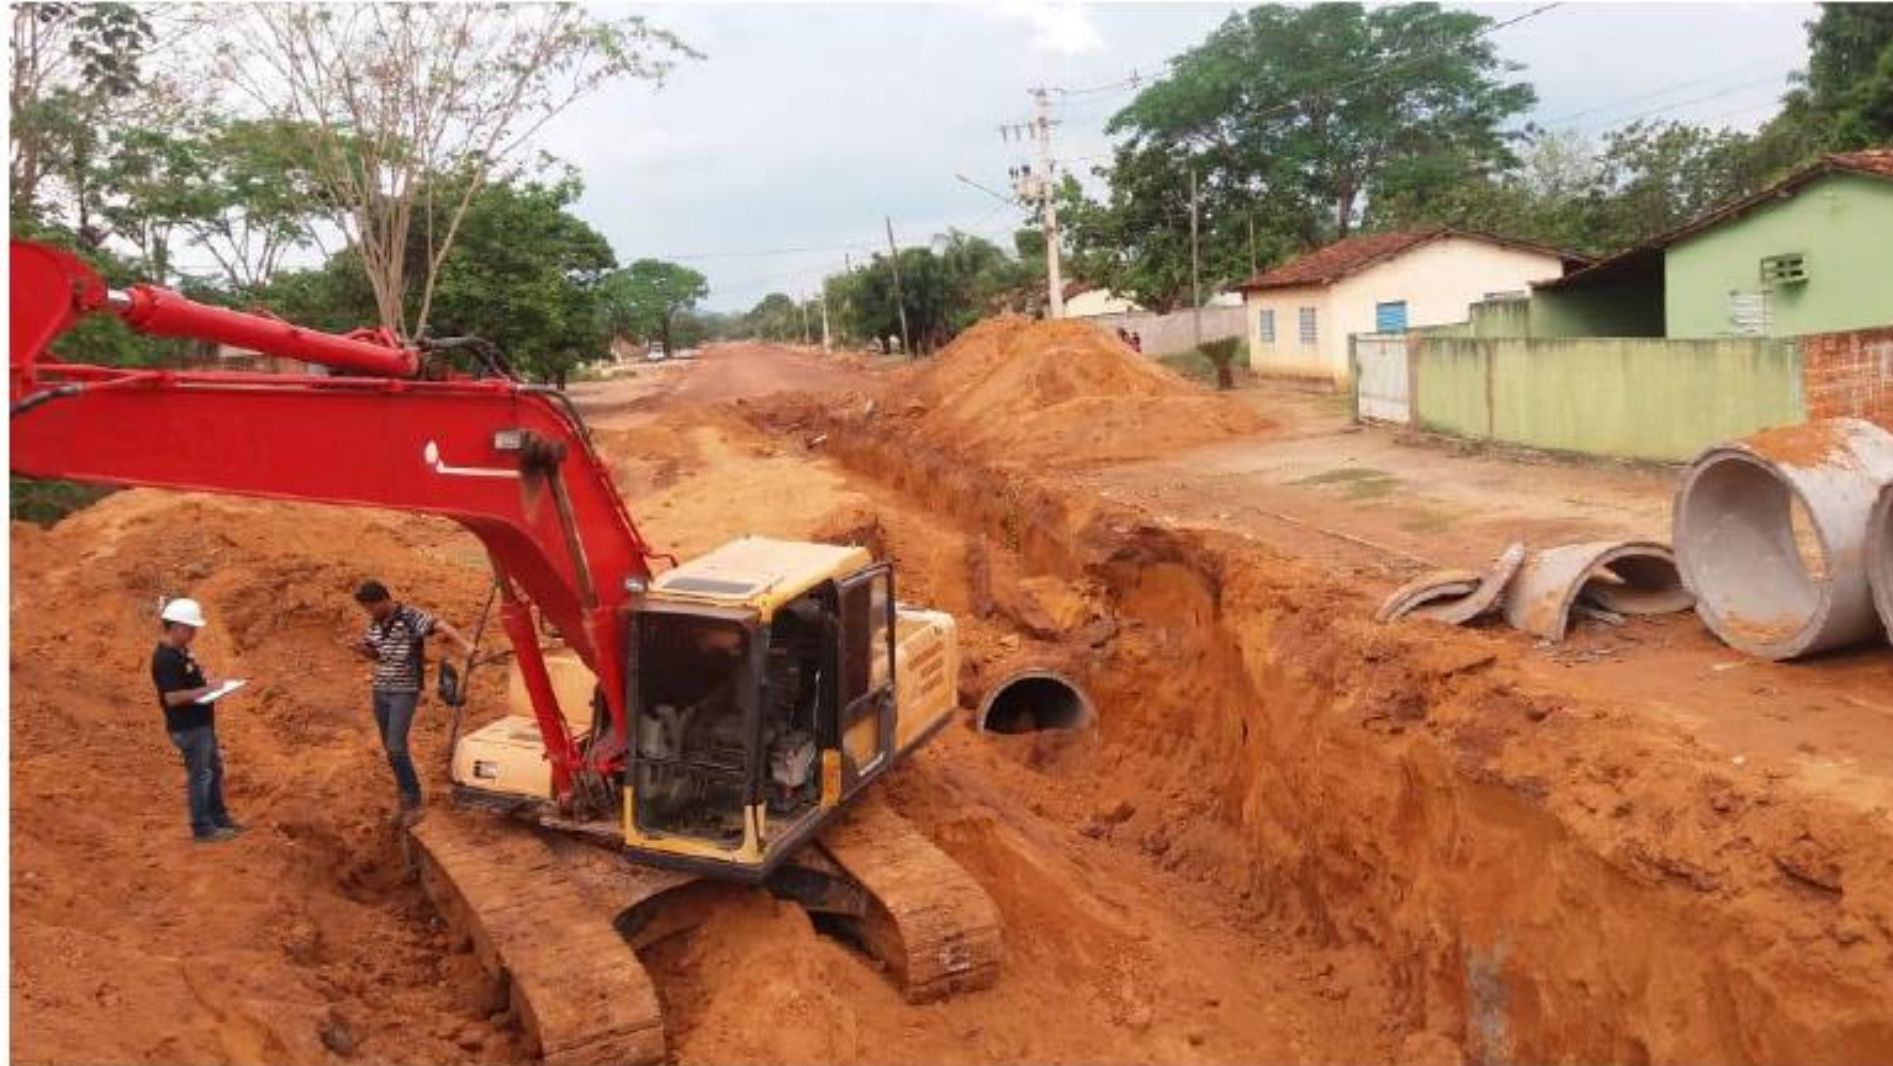
A empresa realizava a escavação de uma vala, na avenida, para a instalação das manilhas de escoamento de água pluvial. A vala da escavação possuía aproximadamente 3,5m de profundidade. Toda a terra retirada da escavação era depositada na borda do talude (a empresa não respeitava o distanciamento da norma que é de metade da profundidade). Havia também uma escavadeira que se movimentava na beirada do talude aumentando ainda mais a instabilidade da área. O somatório da carga estática (terra retirada) mais a carga dinâmica (movimentação da escavadeira), terra molhada e falta de proteção das paredes da vala, culminaram com o desmoronamento da vala ocasionando o soterramento dos trabalhadores.

- 1 – Registrou, fez os exames médicos e treinamento para os trabalhadores;
- 2 – Elaborou projeto da obra;
- 3 – Elaborou projeto das proteções coletivas;
- 4 – Sinalizou e isolou a área de trabalho;
- 5 – Elaborou os programas de segurança, PPRA.
