DDS – Análise de Acidentes

Soterramento Moega Egon Hoepers

ANÁLISE DE ACIDENTE DO TRABALHO

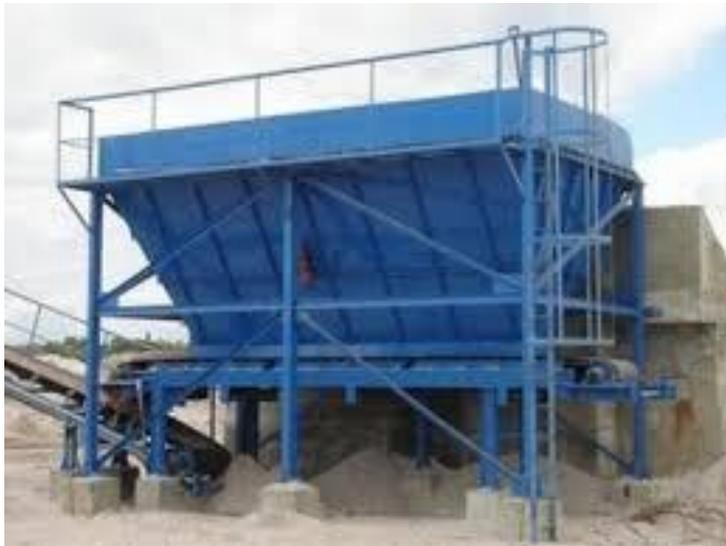
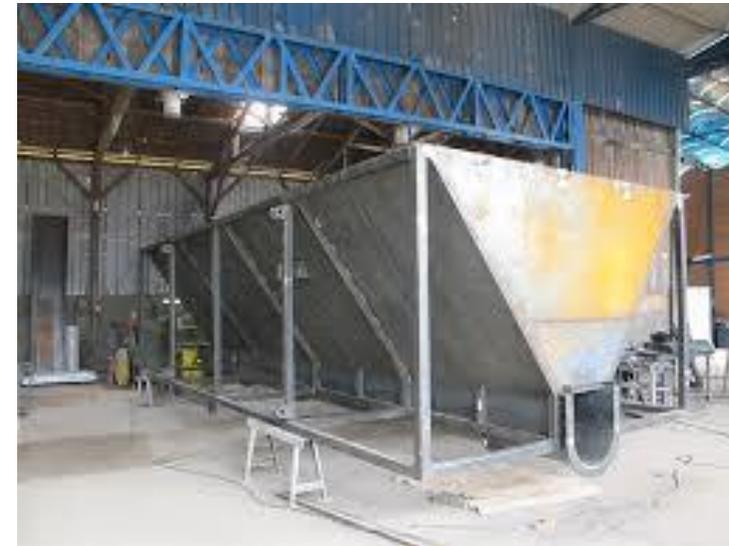
Silos Metálicos e Moegas. Silos são equipamentos destinados ao armazenamento de grãos e materiais secos a granel (cereais, cimento, cal, minérios em geral, materiais químicos). **Moegas** são equipamentos destinados a dosagem de materiais provenientes dos silos destinando-os a recepção de ensacados.

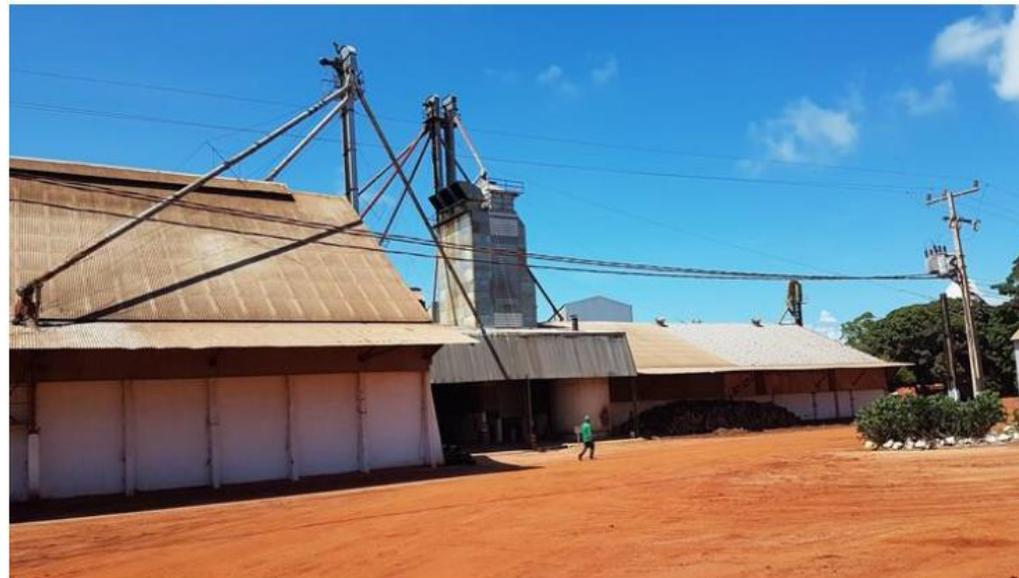
O trabalhador entrou na moega, no galpão de armazenamento de grãos, para fazer a limpeza do local.

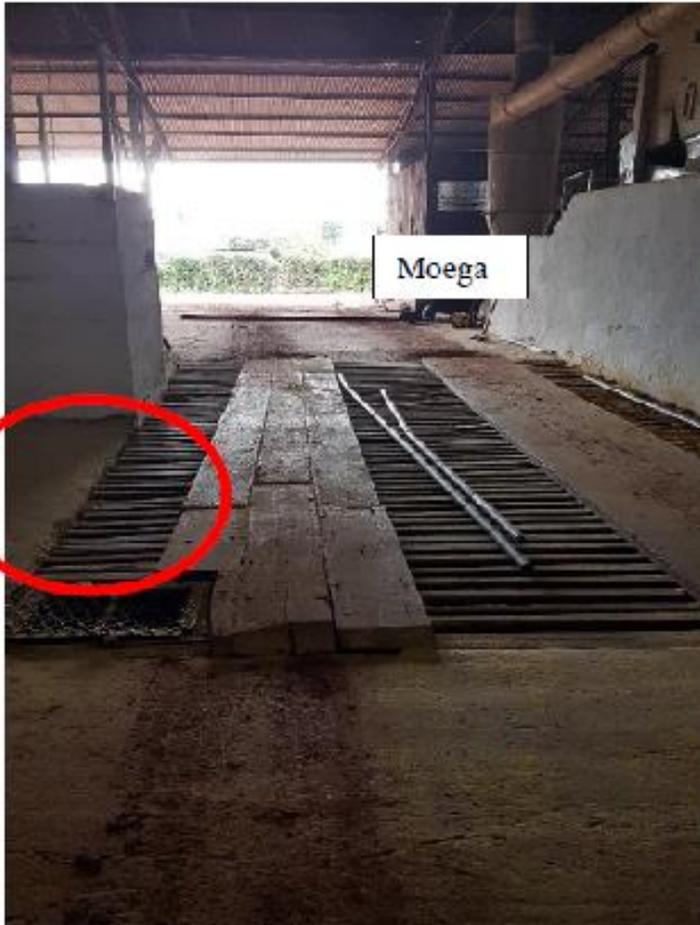
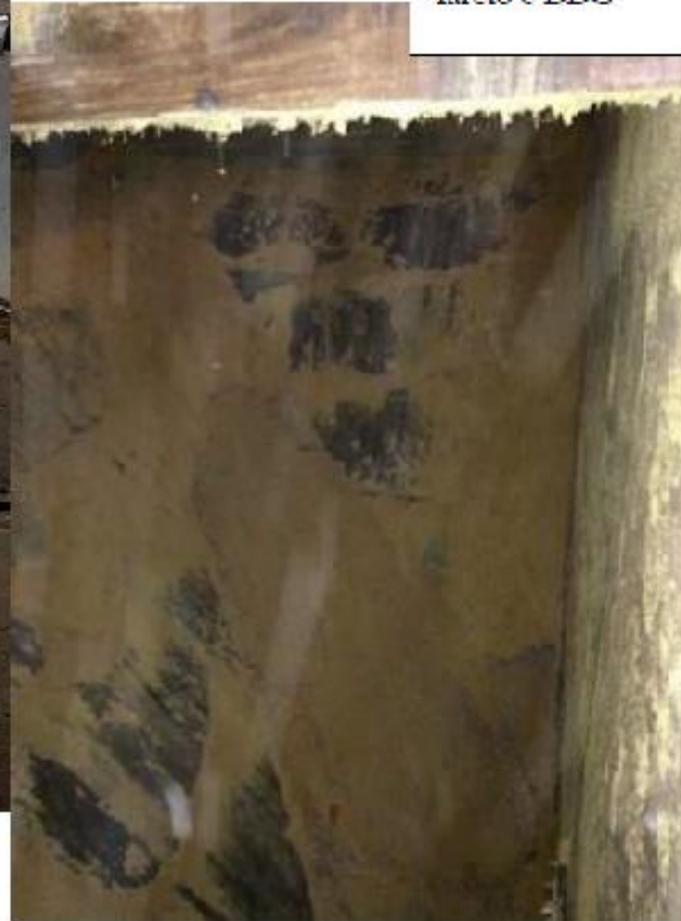
O armazém contém quatro moegas e todas as entradas e protegida com cadeado, o local do acidente foi na moega três espaço confinado quatro, é feita de alvenaria com queda em forma de “v”, com 3,80 m de largura por 6,80 m de comprimento e por 4,0 m de profundidade, com entrada de 0,5 m x 0,5 m, o local e a área de entrada de produtos como DDG e FARELO, onde está a moega tem uso exclusivo para produção de ração para os animais da propriedade.

Dentro da moega com farelo e DDG

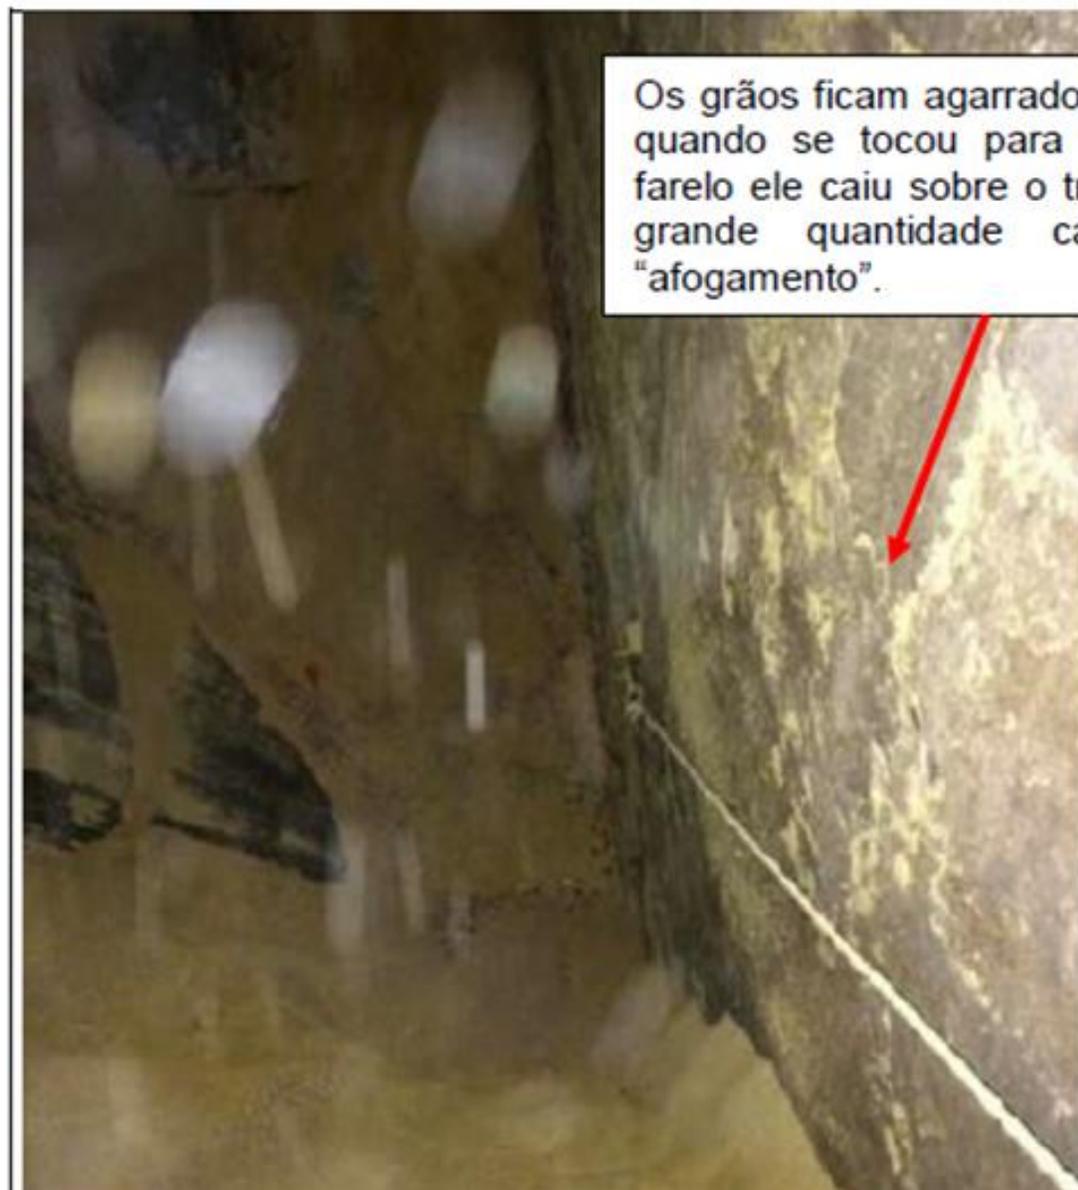
Segundo os trabalhadores, o Sr. Francisco entrou para fazer a limpeza e a parede de farelo, que fica grudada na parede da moega, caiu sobre o trabalhador causando sua morte por asfixia.

Os grãos ficam agarrados na parede e quando se tocou para quebrar esse farelo ele caiu sobre o trabalhador em grande quantidade causando seu "afogamento".

- 1 – Elaborou o cadastro dos espaços confinados;
- 2 – Elaborou plano de emergência e salvamento;
- 3 – Elaborou Plano de proteção respiratória;
- 4 – Elaborou procedimentos de trabalho e as permissões de trabalho;

Após o ocorrido, para que não houvessem mais acidentes com outros colaboradores, a empresa reuniu os líderes de equipe e estipulou que fossem colocados cadeados em todos os espaços confinados, pois os mesmos já possuíam tampas e portas. Realizou adequações e novos treinamentos. Conscientizou todos os colaboradores da necessidade de cumprir as normas de segurança e medicina do Trabalho, pois até o momento a empresa fornecia, mas a cobrança era leve, e que a partir do presente momento haveria uma cobrança rigorosa com embasamento na lei. A empresa sempre disponibilizou cursos e treinamentos, bem como equipamentos para a proteção do trabalhador, mas falhou na exigência do cumprimento da sua totalidade.
